# 鉾田市公共施設等個別施設計画

令和2年12月

鉾田市

### 4.1 劣化状況調査

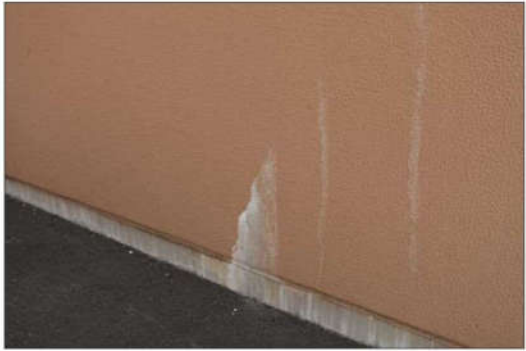
| 施設名 | 鉾田市役所 | 建物名 | 市庁舎 |
|---|---|---|---|
| <ul style="list-style-type: none"> <li>・ 屋上の排水不良により、屋上に雨水が溜まっています。</li> <li>・ 樋等の清掃を行う必要があります。</li> </ul> | | <ul style="list-style-type: none"> <li>・ 耐震控壁にひび割れや白華が見られます。</li> </ul> | |

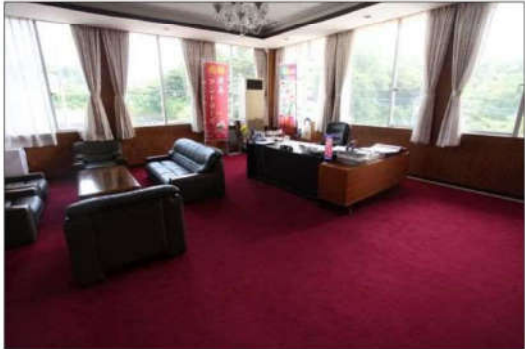
| 施設名 | 鉾田市役所 | 建物名 | 市庁舎 |
|---|---|---|---|
| <ul style="list-style-type: none"> <li>・ 市長室は歩行に伴い、床が揺れる。</li> <li>・ 床スラブの厚さ不足が原因と考えられます。</li> </ul> | | <ul style="list-style-type: none"> <li>・ 床が波打っています。</li> </ul> | |

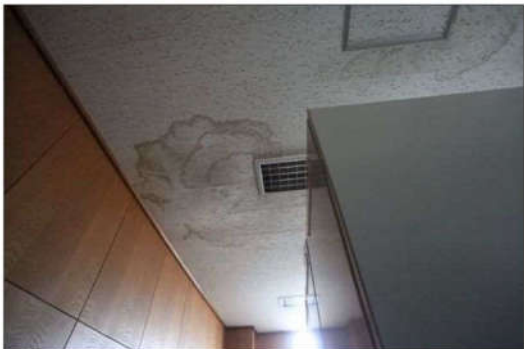
| <ul style="list-style-type: none"> <li>雨漏り跡が見られます。</li> <li>空調設備からの漏水と考えられますので、詳細調査が必要となります。</li> </ul> | | | |

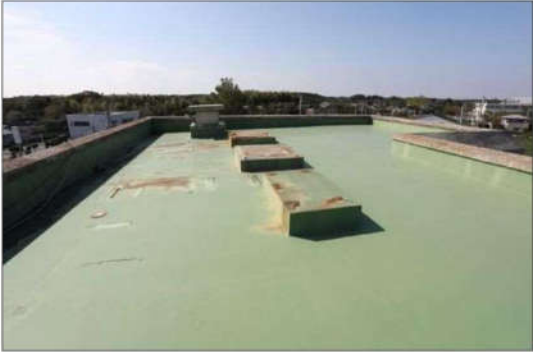
| 施設・建築物名 | | 目視による劣化状況 | |
|---|---|---|---|
| ・防水シートが劣化しています。 | | <ul style="list-style-type: none"> <li>・笠木のコンクリートが劣化しています。</li> <li>・落下の危険性がありますので、対応が必要です。</li> </ul> | |

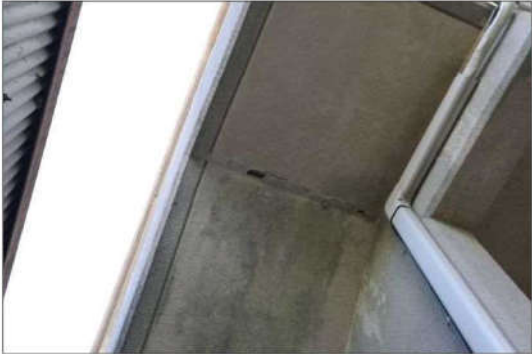
| 施設・建築物名 | | 目視による劣化状況 | |
|---|---|---|---|
| ・軒天のモルタルが破損して、落下しています。歩行者動線上にある場合は、早急な対応が必要です。 | | ・窓枠周辺の床材が劣化しています。 | |

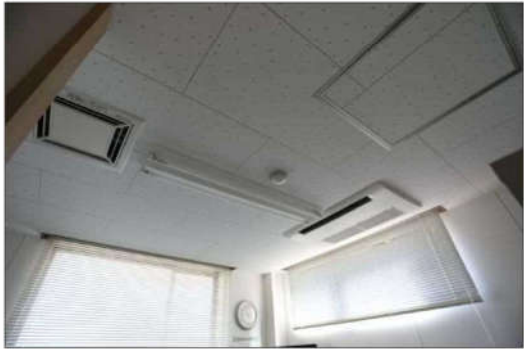
| ・2012年建築で、特段の劣化は見られません。 | | | |

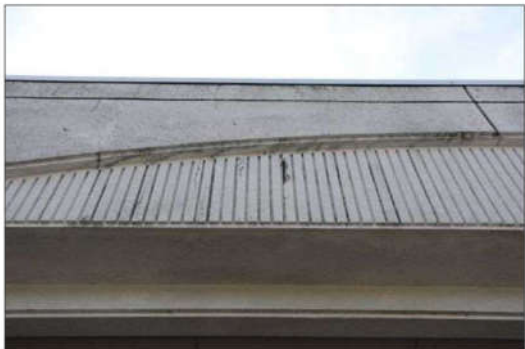
| <ul style="list-style-type: none"> <li>鉄筋の爆裂が見られますので、安全性の問題があり、早急な対応が必要です。</li> </ul> | | <ul style="list-style-type: none"> <li>コンクリートの剥離が見られます。</li> <li>安全性に問題があり、早急な対応が必要です。</li> </ul> | |

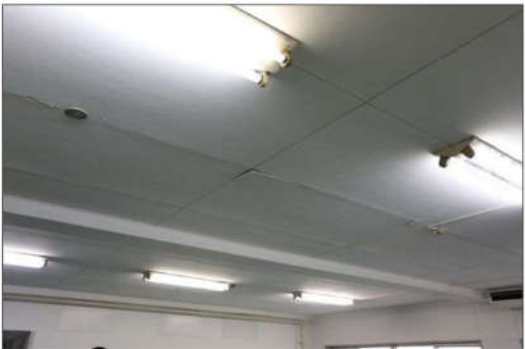
| <ul style="list-style-type: none"> <li>天井材がゆがんでいます。</li> </ul> | | <ul style="list-style-type: none"> <li>床がひずんでいます。</li> </ul> | |

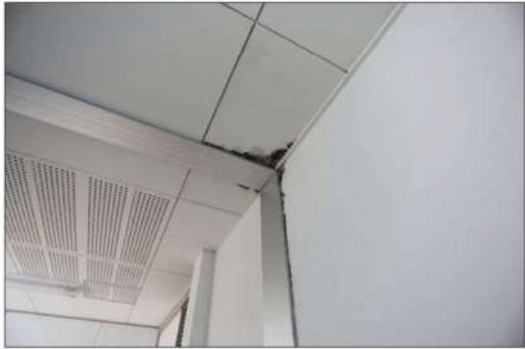
| ・エキスパンションから雨漏りが見られます。 | | | |

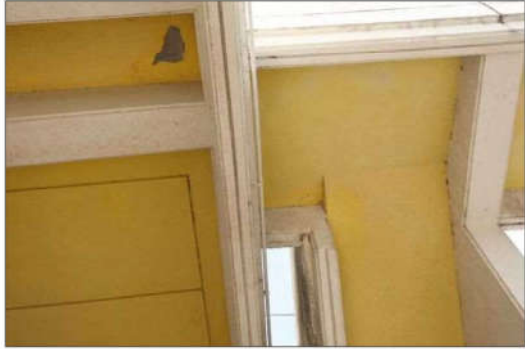
| ・軒下の塗装が剥離しています。 | | ・コンクリートの剥離が見られます。<br>・安全性に問題があり、早急な対応が必要です。 | |

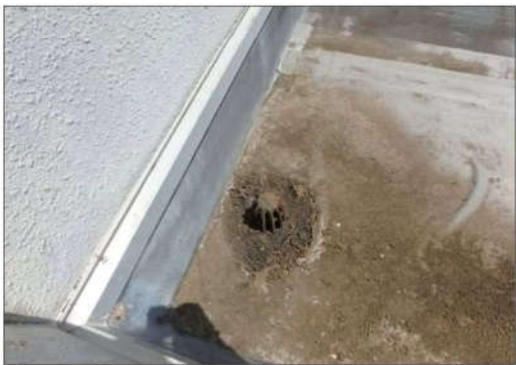
| 施設名 | 旭学校給食センター | 建物名 | |
|---|---|---|--|
| ・屋根の排水口に土砂が堆積しています。 | | ・外壁にひび割れ、爆裂が多く見られます。 | |

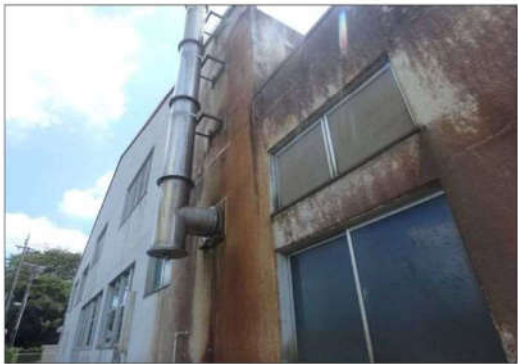
| 施設名 | 旭学校給食センター | 建物名 | |
|---|---|---|--|
| ・外壁が劣化しています。 | | ・外壁が劣化しています。 | |

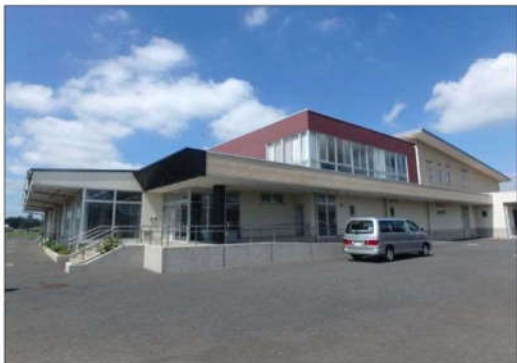
| 施設名 | 鉾田学校給食センター | 建物名 | |
|---|---|---|--|
| ・2011年建築で特段の劣化は見られません。 | | | |

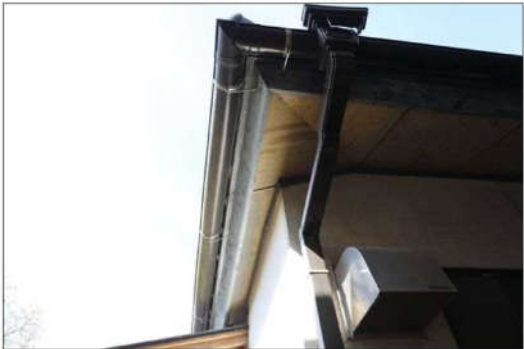
| 施設・建築物名 | | 目視による劣化状況 | |
|---|---|---|---|
| ・軒天がサビています。 | | | |

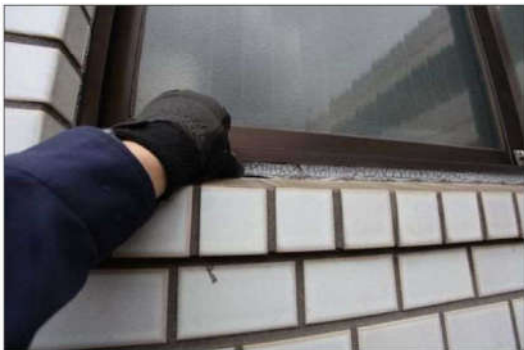
| 施設名 | 図書館 | 建物名 | 図書館 |
|---|---|---|---|
| <ul style="list-style-type: none"> <li>・外壁のタイル目地が劣化しています。</li> <li>・外壁改修に合わせて、補修を行う必要があります。</li> </ul> | | <ul style="list-style-type: none"> <li>・窓の目地のシーリング材が劣化しています。</li> </ul> | |

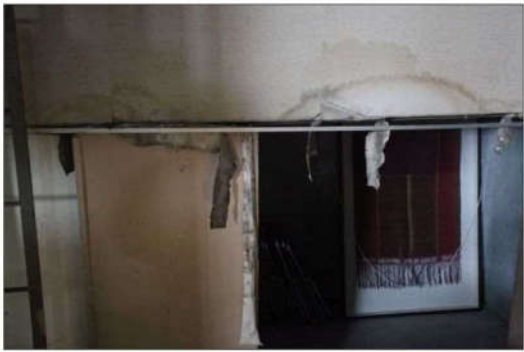
| <ul style="list-style-type: none"> <li>・雨漏りが多数見られます。</li> <li>・屋上の排水が原因と考えられます。</li> </ul> | | <ul style="list-style-type: none"> <li>・壁にひび割れが見られます。</li> </ul> | |

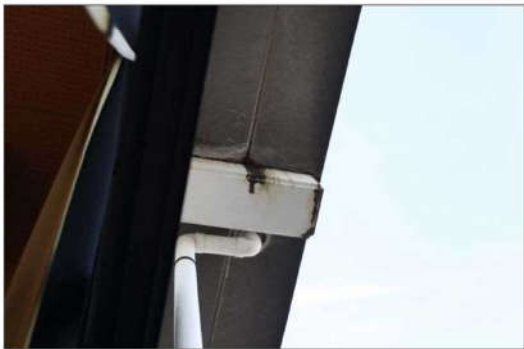
| <ul style="list-style-type: none"> <li>・軒天の梁がサビついています。</li> <li>・早急な対応が必要です。</li> </ul> | | <ul style="list-style-type: none"> <li>・バルコニーの手すりが劣化しています。</li> </ul> | |

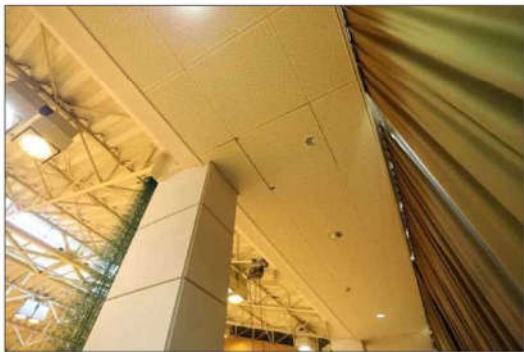
| <ul style="list-style-type: none"> <li>・天井材が目違いを起こしています。落下の危険がありますので、修繕の必要があります。</li> </ul> | | <ul style="list-style-type: none"> <li>・空調設備周辺から水漏れのシミが見られます。</li> </ul> | |

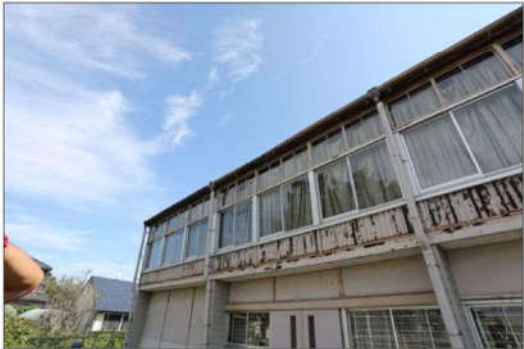
| 施設・建築物名 | | 目視による劣化状況 | |
|---|---|---|---|
| ・外部の金属部、建具がサビついています。塗装の必要があります。 | | ・天井のトラスがサビついています。 | |

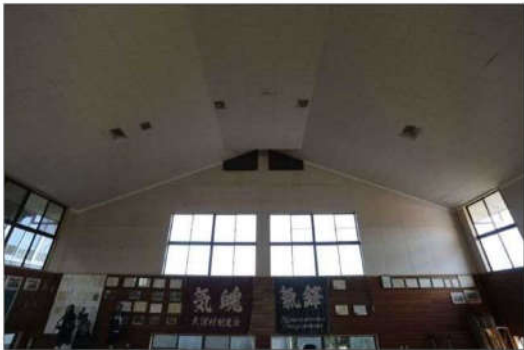
| 施設・建築物名 | | 目視による劣化状況 | |
|---|---|---|---|
| ・ガラリから雨の吹込みがあり、周辺の床にはシミが見られます。<br>・台風時には、床が水浸しになることから詳細調査が必要です。 | | | |

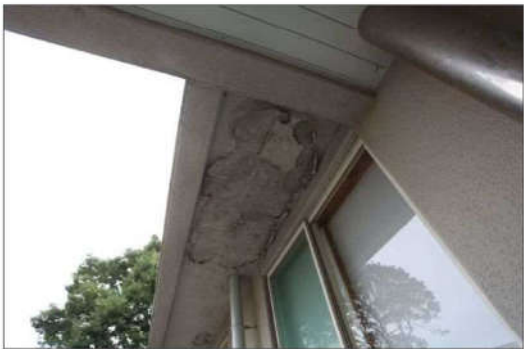
| ・軒天の塗装が剥がれ落ちています。 | | ・屋上に土砂が堆積しています。排水を妨げ、雨漏りの原因となりますので、清掃の必要があります。 | |

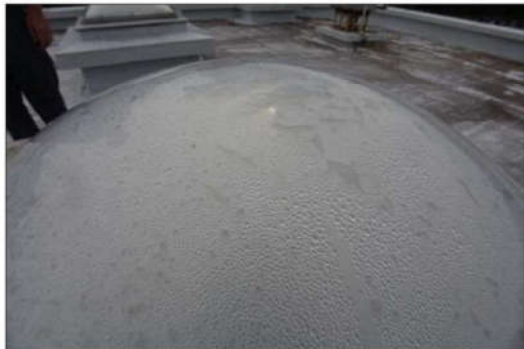
| ・トップライトの内部に湿気がこもっており、天井の劣化に繋がります。 | | ・タイルが剥落しており、危険性が高く、早急に修繕する必要があります。 | |

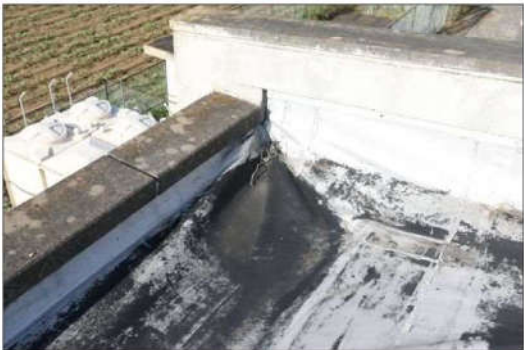
| 施設名 | 第一保育所 | 建物名 | 園舎 |
|---|---|---|---|
| <ul style="list-style-type: none"> <li>・防水シートが浮き上がっています。</li> <li>・雨漏りの原因となりますので、早急に対応が必要です。</li> </ul> | | <ul style="list-style-type: none"> <li>・外壁が劣化しています。</li> </ul> | |

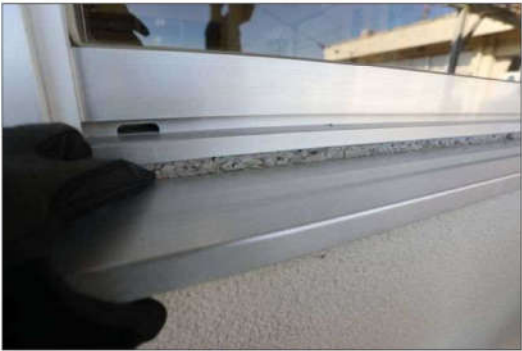
| 施設名 | 第一保育所 | 建物名 | 園舎 |
|---|---|---|---|
| <ul style="list-style-type: none"> <li>・窓のシーリング材が劣化しています。</li> </ul> | | <ul style="list-style-type: none"> <li>・床が劣化しています。</li> </ul> | |

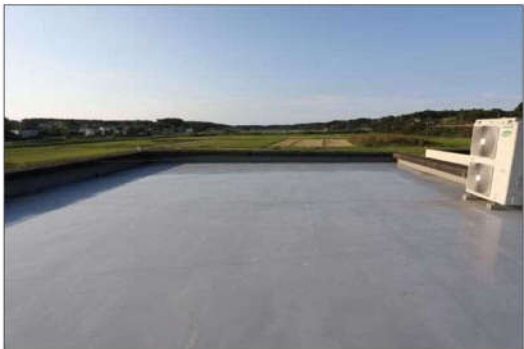
| 施設名 | 第二保育所 | 建物名 | 園舎 |
|---|---|---|---|
| <ul style="list-style-type: none"> <li>・1981年建築ですが、屋上の劣化があまり見られないことから、大規模改修を行ったものと考えられます。</li> </ul> | | <ul style="list-style-type: none"> <li>・1981年建築ですが、屋上の劣化があまり見られないことから、大規模改修を行ったものと考えられます。</li> </ul> | |

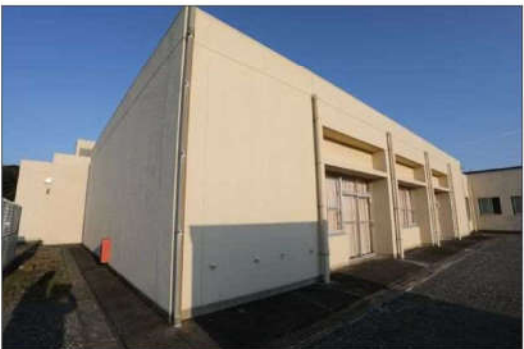
| 施設名 | 第二保育所 | 建物名 | 園舎 |
|---|---|---|---|
| <ul style="list-style-type: none"> <li>・1981年建築ですが、外壁の劣化があまり見られないことから、大規模改修を行ったものと考えられます。</li> </ul> | | <ul style="list-style-type: none"> <li>・サッシのシーリング材が劣化しています。</li> </ul> | |

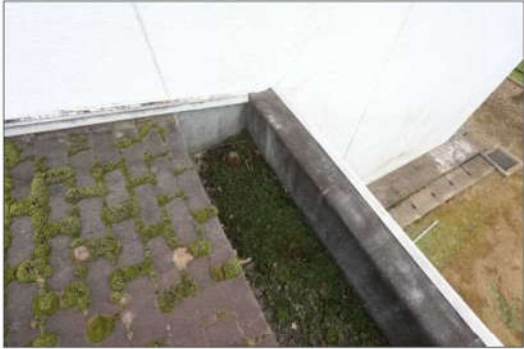
| 施設名 | 旭幼稚園 | 建物名 | 園舎 |
|---|---|---|---|
| <ul style="list-style-type: none"> <li>・屋根の排水口が土砂で埋まっています。</li> <li>・雨漏りの原因となりますので、清掃を行う必要があります。</li> </ul> | | <ul style="list-style-type: none"> <li>・笠木の塗装が剥落しています。</li> </ul> | |

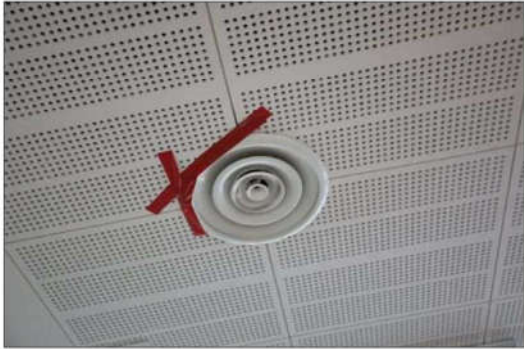
| 施設名 | 旭幼稚園 | 建物名 | 園舎 |
|---|---|---|---|
| <ul style="list-style-type: none"> <li>・空調の吹き出し口がずれています。</li> </ul> | | | |

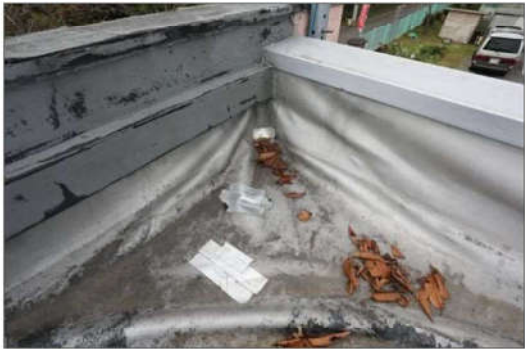
| 施設名 | 鉾田幼稚園 | 建物名 | 園舎 |
|---|---|---|---|
| <ul style="list-style-type: none"> <li>・防水シートが浮き上がっています。</li> <li>・雨漏りの原因となりますので、早急に対応が必要です。</li> </ul> | | <ul style="list-style-type: none"> <li>・屋上の排水口に土砂が堆積しています。</li> <li>・屋上の排水を妨げる要因になりますので、清掃を行う必要があります。</li> </ul> | |

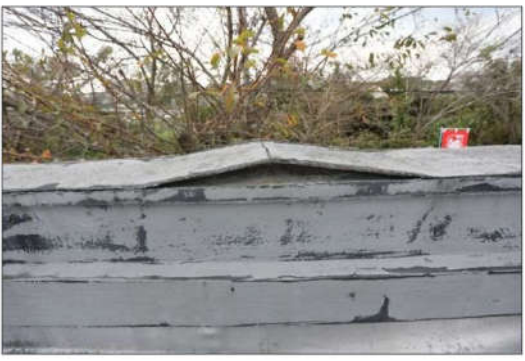
| 施設名 | 鉾田幼稚園 | 建物名 | 園舎 |
|---|---|---|---|
| <ul style="list-style-type: none"> <li>・笠木が劣化しており、落下の危険があるため、早急に対応が必要です。</li> </ul> | | <ul style="list-style-type: none"> <li>・縦樋の取付金具が劣化しています。</li> <li>・縦樋を伝って雨水が流れています。</li> <li>・金具等の交換が必要です。</li> </ul> | |

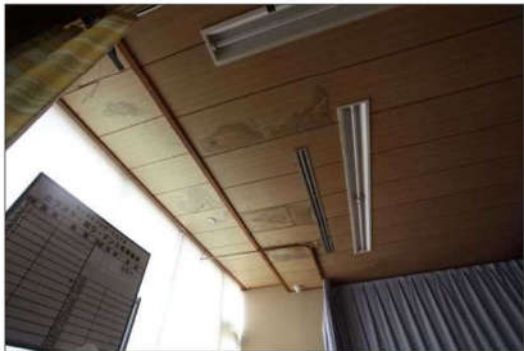
| 施設・建築物名 | | 目視による劣化状況 | |
|---|---|---|---|
| <ul style="list-style-type: none"> <li>・鉄筋の錆汁が見られます。</li> </ul> | | <ul style="list-style-type: none"> <li>・天井に雨漏りのシミが見られます。</li> </ul> | |

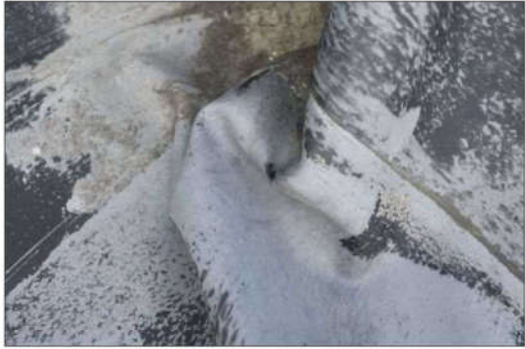
| 施設名 | とつぷ・さんて大洋 | 建物名 | たっしゅかプラザ |
|---|---|---|---|
| <ul style="list-style-type: none"> <li>・屋根の防水シートが破れ、ふくれが多数あります。</li> <li>・雨漏りの原因となりますので、早急に対応が必要です。</li> </ul> | | <ul style="list-style-type: none"> <li>・目地のシーリングが劣化しています。</li> <li>・今後の外壁の改修に合わせて、修繕します。</li> </ul> | |

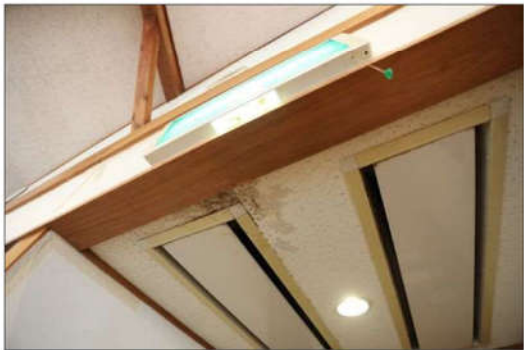
| ・天井には、雨漏りが見られ、詳細調査が必要です。 | | | |

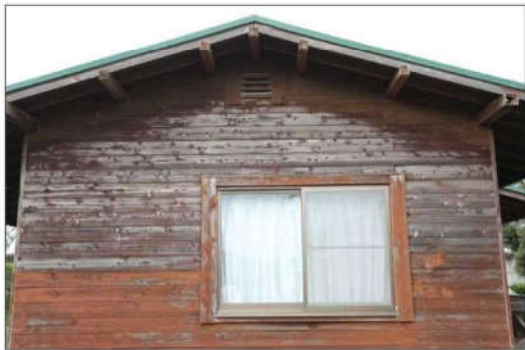
| ・外壁が劣化しています。 | | | |

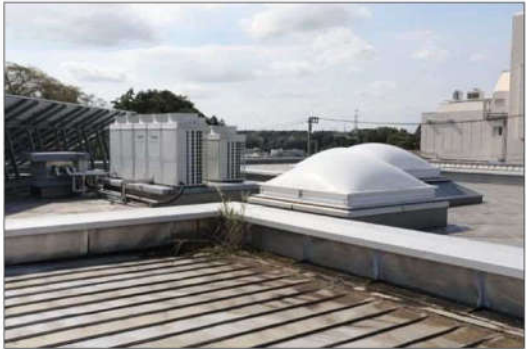
| 施設・建築物名 | | 目視による劣化状況 | |
|---|---|---|---|
| ・屋上に土砂が堆積しています。排水を妨げる原因となりますので、清掃が必要です。 | | | |

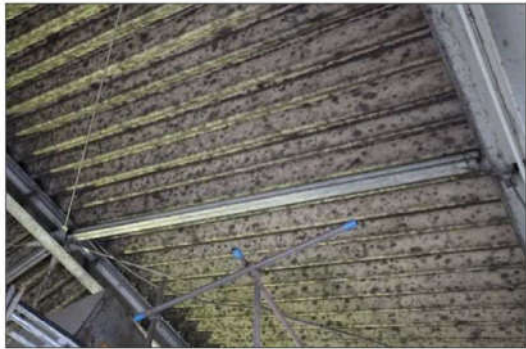
| 施設名 | 鉾田クリーンセンター | 建物名 | 不燃物処理施設 |
|---|---|---|---|
| ・換気口が劣化しています。 | | ・屋根裏が劣化しています。 | |

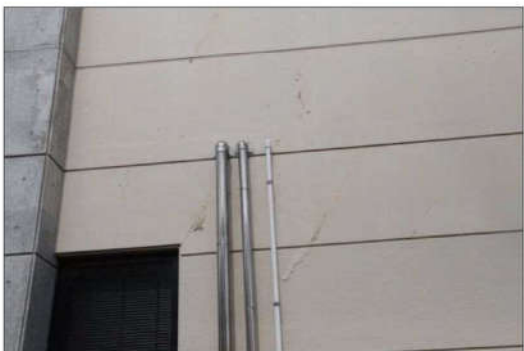
| 施設名 | 大洋配水場 | 建物名 | 事務所 |
|---|---|---|---|
| ・外壁に経年劣化が見られます。 | | | |

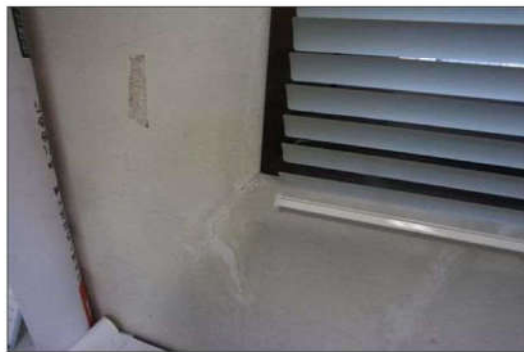
| 施設名 | 西台浄配水場 | 建物名 | 事務所 |
|---|---|---|---|
| ・壁にひび割れが見られます。 | | | |

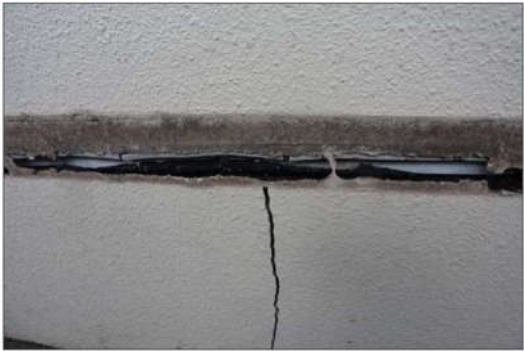
| 施設・建築物名 | | 目視による劣化状況 | |
|---|---|---|---|
| ・基礎に亀裂が入っています。 | | | |

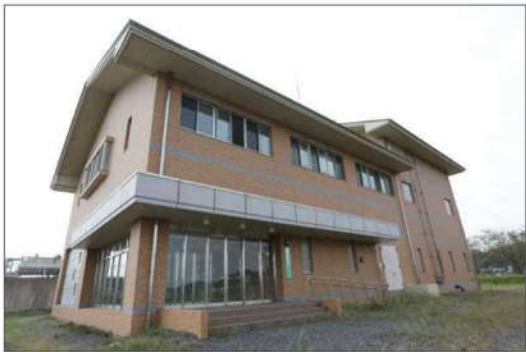
| <ul style="list-style-type: none"> <li>・2013年建築で、特段の劣化は見られません。</li> <li>・今後は、計画的に改修していきます。</li> </ul> | | | |
