鉢田市学校施設長寿命化計画

令和3年3月

鉢田市教育委員会

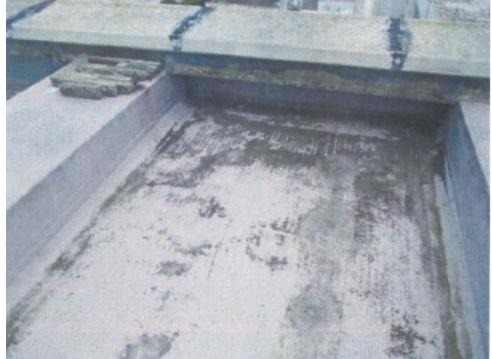
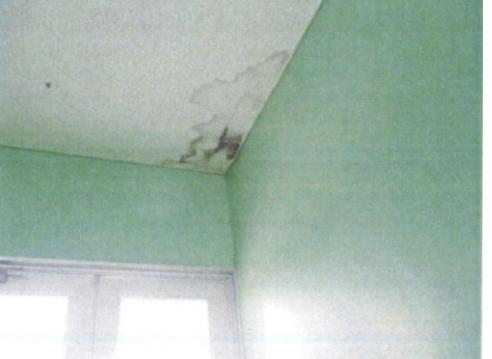
旭西小学校の劣化状況

劣化状況（目視）	<ul style="list-style-type: none"> 校舎屋上の防水シートの下に水が溜まっており、一部では雨漏りが見られます。 教室等のドアの鍵がかかりにくいところがあります。
----------	--

状況	<ul style="list-style-type: none"> 防水シート内に水が入り込んでいます。 	<ul style="list-style-type: none"> 内部で天井が腐食し雨漏りしている箇所が数カ所見られます。
評価	D（早急に対応する必要がある）	C（広範囲に劣化している）

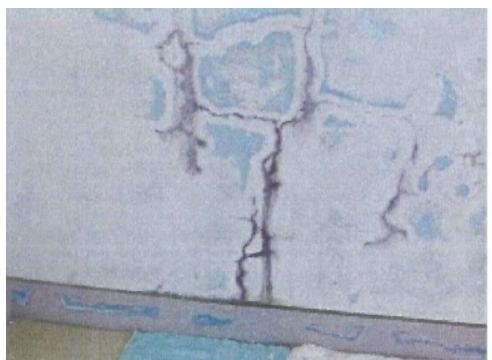
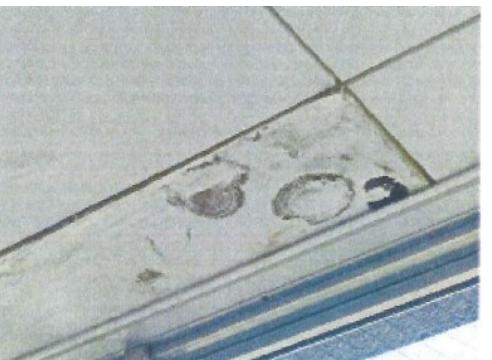
旭北小学校の劣化状況

劣化状況（目視）	<ul style="list-style-type: none"> 校舎内では雨漏り、壁のシミ、床の腐食などの劣化が見られます。 機械設備や電気設備で不具合が見られます。
----------	--

状況	<ul style="list-style-type: none"> 壁内部から水がしみ出る箇所があります。 	<ul style="list-style-type: none"> 天井が腐食し雨漏りしている箇所が見られます。
評価	D（早急に対応する必要がある）	D（早急に対応する必要がある）

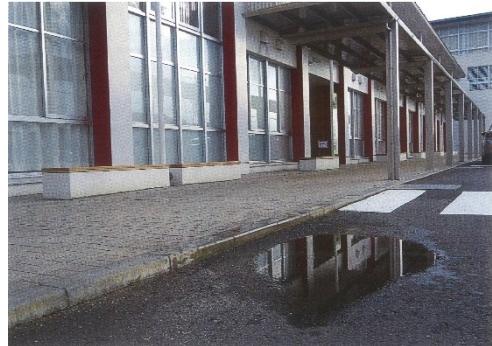
鉢田北小学校の劣化状況

状況	<ul style="list-style-type: none"> 築4年以内の校舎であり、目立った劣化は見られません。
評価	A（概ね良好）

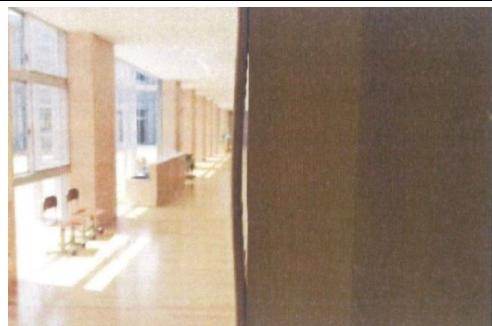
鉢田南小学校の劣化状況

状況	<ul style="list-style-type: none"> 昨年度完成した校舎であり、目立った劣化は見られませんが、一部破損箇所が見られます。
評価	A（概ね良好）

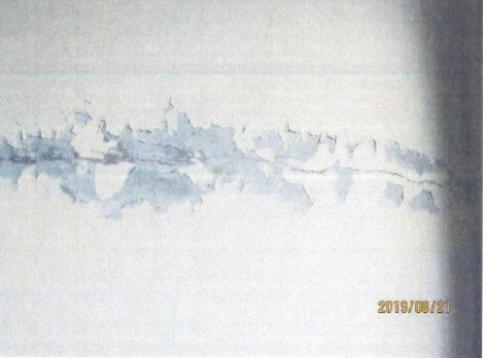
上島東小学校の劣化状況

劣化状況（目視）	<ul style="list-style-type: none"> 校舎外壁でコンクリートが落下した箇所があります。 また、校舎内でも一部で亀裂が見られます。
----------	--

<p>2019/06/21</p>
状況	・外壁の一部が落下しています。	・内壁の一部に亀裂が見られます
評価	C（広範囲に劣化している）	C（広範囲に劣化している）

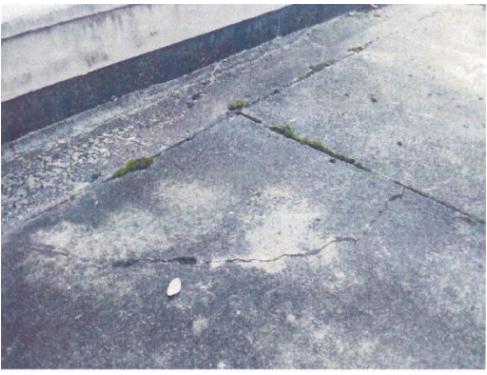
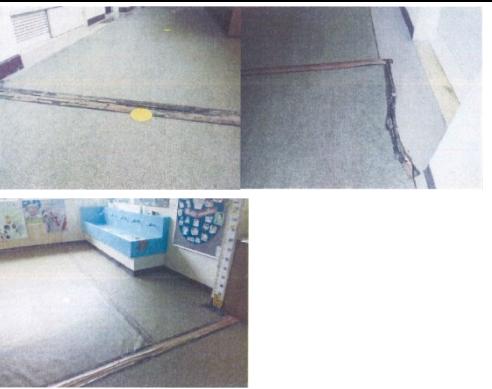
上島西小学校の劣化状況

劣化状況（目視）	<ul style="list-style-type: none"> 屋根の一部で亀裂や泥などの堆積物があります。 給水タンクの支柱が腐食しています。 校内のトイレや水道の周りでは、腐食が見られます。 蛍光灯が点灯しない箇所があります。
----------	--

状況	・屋根の亀裂や防水シートのめくれなど、劣化が見られます。	・廊下の破損やシートのめくれが見られます。
評価	C（広範囲に劣化している）	C（広範囲に劣化している）

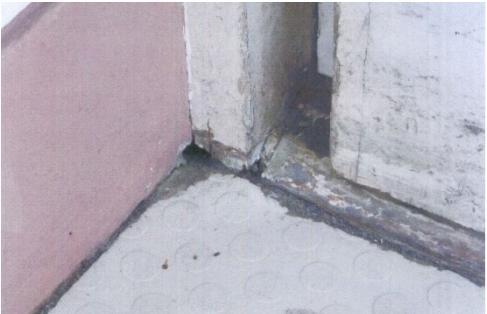
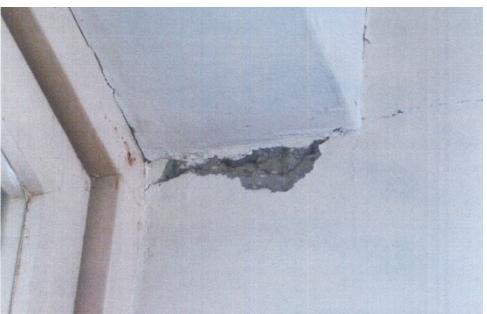
白鳥東小学校の劣化状況

劣化状況（目視）	<ul style="list-style-type: none"> 校舎を出入りするドアや窓などの枠が腐食した箇所があり、大雨時には雨水の吹込みが見られます。 校舎内部で亀裂が見られます。
----------	---

状況	<ul style="list-style-type: none"> ドア枠が腐食しており、大雨時に雨水が入り込んできます。 	<ul style="list-style-type: none"> 校舎内の壁に爆裂が見られます。
評価	C (広範囲に劣化している)	D (早急に対応する必要がある)

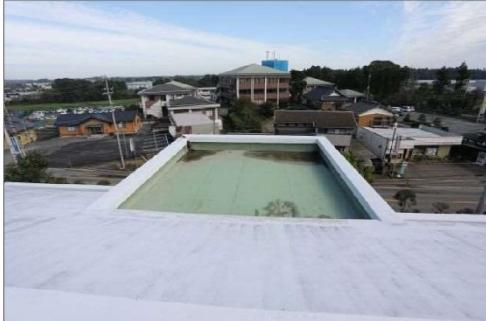
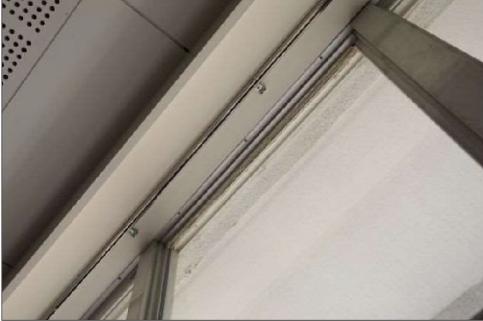
旭中学校の劣化状況（つづき）		
棟名	校舎	校舎
写真

状況	<ul style="list-style-type: none"> 屋上の排水不良により、屋上に雨水が溜まっています。 樋等の清掃を行う必要があります。 	<ul style="list-style-type: none"> 建具が劣化しています。 更新時期を迎えています。
評価	B（部分的に劣化）	B（部分的に劣化）

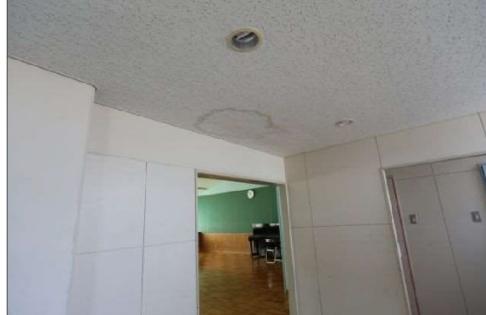
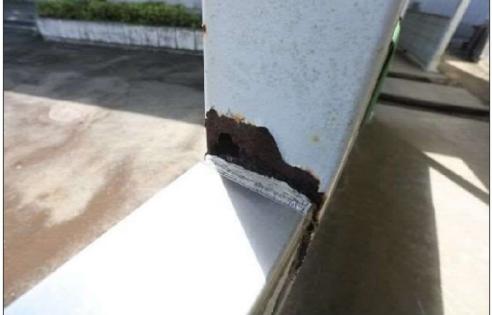
状況	<ul style="list-style-type: none"> 雨漏り跡が見られます。 	<ul style="list-style-type: none"> 渡り廊下の支柱がサビており、穴が開いています。 早急に修繕する必要があります。
評価	B（部分的に劣化）	B（部分的に劣化）

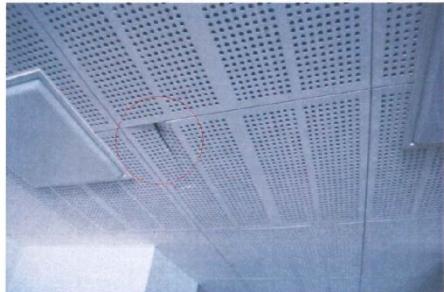
鉢田北中学校の劣化状況		
棟名	講堂兼体育館	講堂兼体育館
写真

状況	・天井ボードの破損。	・壁にひび割れが見られます。
評価	B（部分的に劣化）	B（部分的に劣化）

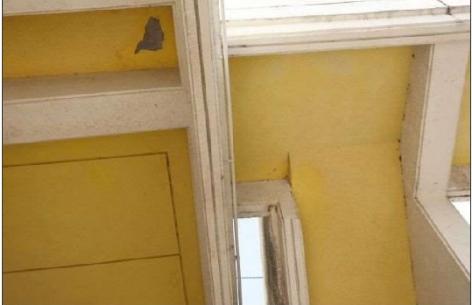
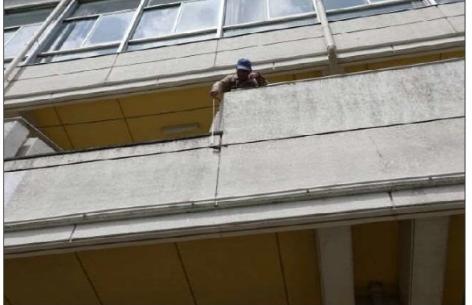
鉢田南中学校の劣化状況		
棟名	講堂兼体育館	講堂兼体育館
写真

状況	<ul style="list-style-type: none"> 軒下の塗装が剥離しています。 	<ul style="list-style-type: none"> コンクリートの剥離が見られます。 安全性に問題があり、早急な対応が必要です。
評価	B（部分的に劣化）	B（部分的に劣化）

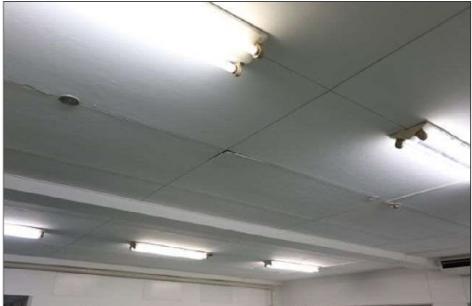
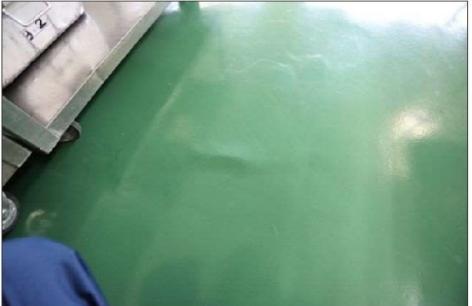
状況	<ul style="list-style-type: none"> 天井材がゆがんでいます。 	<ul style="list-style-type: none"> 床がひずんでいます。
評価	C（広範囲に劣化している）	C（広範囲に劣化している）

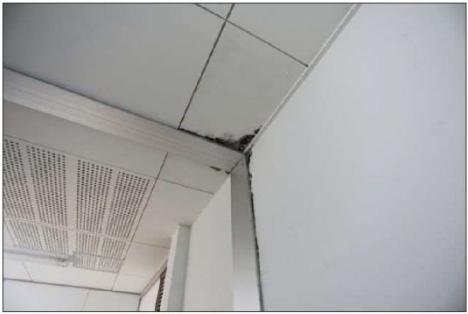
鉢田南中学校の劣化状況（つづき）	
棟名	校舎
写真

状況	・エキスパンションから雨漏りが見られます。
評価	C（広範囲に劣化している）

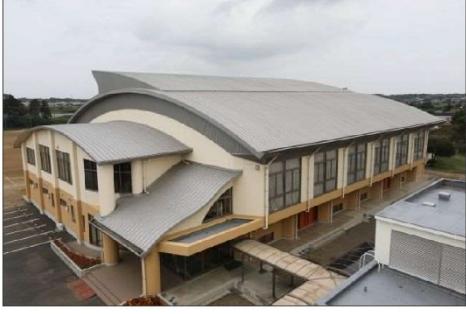
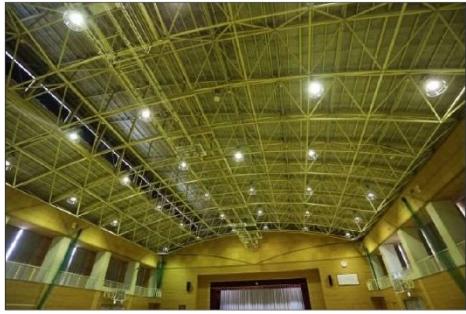
大洋中学校の劣化状況		
棟名	体育館	体育館
写真

状況	・劣化は見られません。	・劣化は見られません。
評価	A（概ね良好）	A（概ね良好）

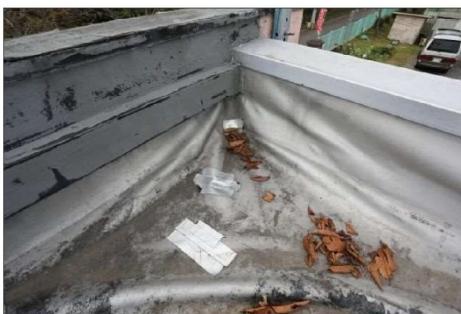
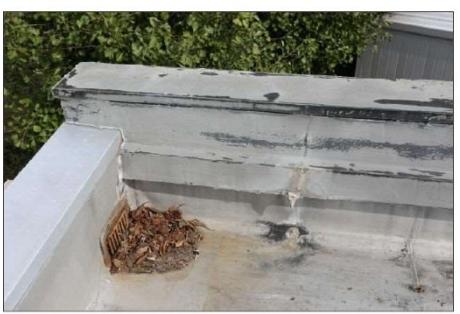
鉢田幼稚園の劣化状況		
棟名	幼稚園舎	幼稚園舎
写真

鉢田幼稚園	
劣化状況（目視）	・全箇所劣化が著しく進行しています。 ・笠木は落下の危険があるので早急に調査する必要があります（調査時に一部撤去済み）。

状況	<ul style="list-style-type: none"> 防水シートが浮き上がっています。 雨漏りの原因となりますので、早急に対応が必要です。 	<ul style="list-style-type: none"> 屋上の排水口に土砂が堆積しています。 屋上の排水を妨げる要因になりますので、清掃を行う必要があります。
評価	D (早急に対応する必要がある)	D (早急に対応する必要がある)

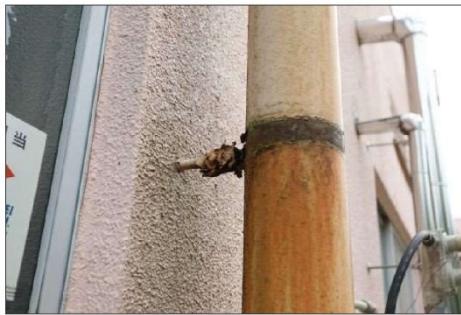
状況	<ul style="list-style-type: none"> 堅樋の取付金具が劣化しています。 堅樋を伝って雨水が流れています。 金具等の交換が必要です。
評価	D (早急に対応する必要がある)

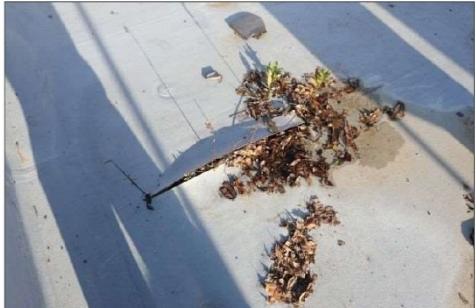
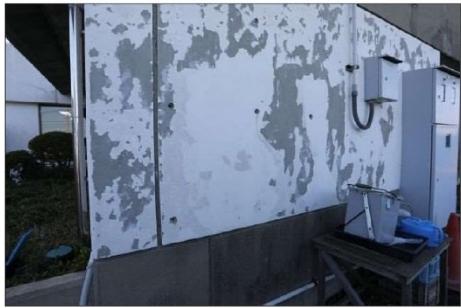
つばさ幼稚園の劣化状況

劣化状況（目視）	<ul style="list-style-type: none"> 雨漏りが見られ屋上は防水の損傷もあり堆積物が多く見られます。 全体に木部の調査が必要な状況です。
----------	---

状況	<ul style="list-style-type: none"> 防水シートが劣化しています。 雨漏りの原因となりますので、早急な対応が必要です。 	<ul style="list-style-type: none"> コンクリート打ち放しのピーコンの穴埋めが欠落しています。 雨水が滲み込み、鉄筋がサビる可能性があるため、早急に対応が必要です。
評価	C（広範囲に劣化している）	C（広範囲に劣化している）

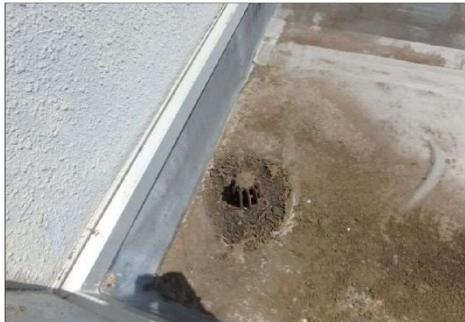
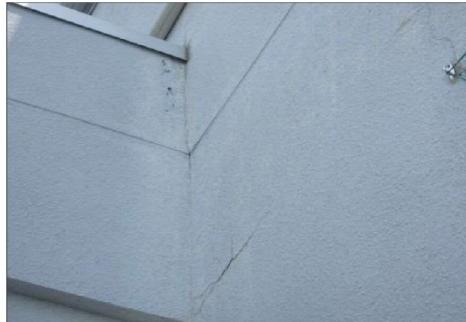
旭学校給食センターの劣化状況		
棟名	給食センター	給食センター
写真

旭学校給食センター	
劣化状況（目視）	・屋上防水に劣化が見られ内部にも雨漏りの痕跡が見られます。 ・外壁は一部補修痕が見られますが、新たに爆裂等が現れています。

状況	<ul style="list-style-type: none"> 屋根の排水口に土砂が堆積しています。 年に1回程度清掃が必要です。 	<ul style="list-style-type: none"> 外壁にひび割れ、爆裂が多く見られます。
評価	D（早急に対応する必要がある）	C（広範囲に劣化している）

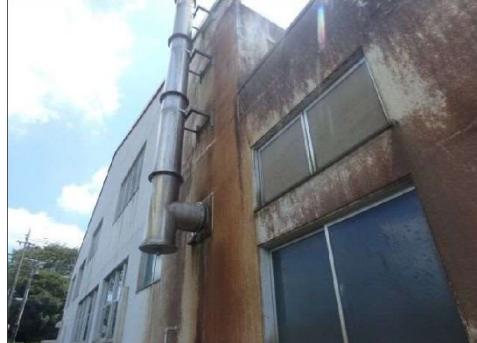
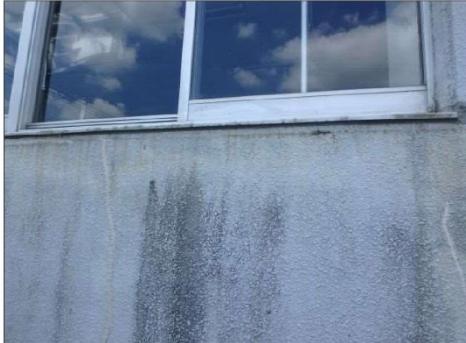
状況	・外壁が劣化しています。	・外壁が劣化しています。
評価	C（広範囲に劣化している）	C（広範囲に劣化している）

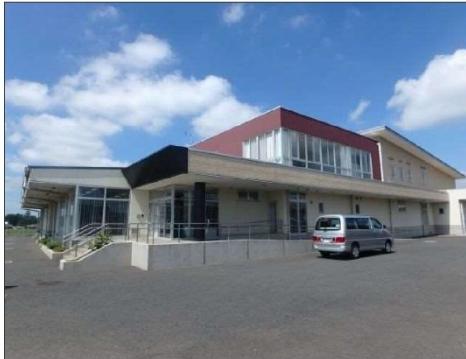
鉢田学校給食センターの劣化状況

状況	<ul style="list-style-type: none"> ・2011年建築で特段の劣化は見られません。 ・計画的に改修を実施します。
評価	A（概ね良好）
