令和 8 年 4 月 2 4 日  
航 空 幕 僚 監 部

## 百里基地所属 F-2A 墜落に係る事故調査結果について

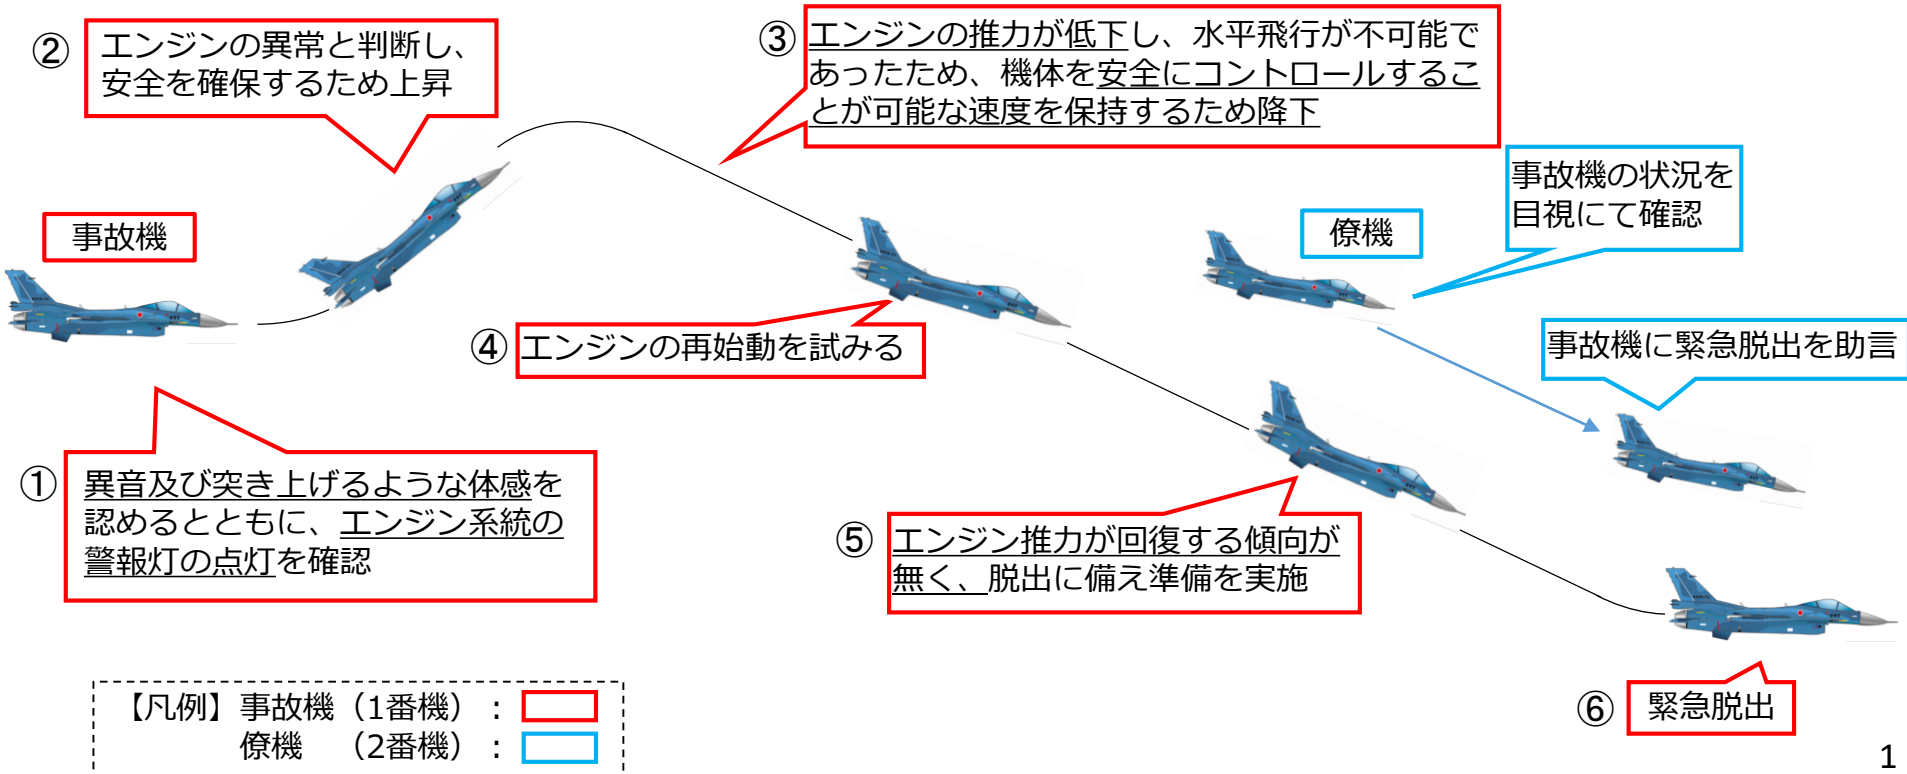
- 発生日時：令和7年8月7日（木）12時34分頃
- 発生場所：百里基地の北東約150km地点の洋上（訓練空域）
- 概要：第7航空団（百里基地）所属のF-2A戦闘機が、茨城県沖の訓練空域で訓練中、エンジンの異常及び推力の低下について通報した後、搭乗員1名が緊急脱出、事故機は洋上に墜落し海没（9月にサルベージを実施し回収済み）
- 被害状況：船舶等への被害は確認されていない（搭乗員に怪我なし）
- 措置等：事故後、F-2は訓練飛行を見合わせていたが、所要の教育と点検を実施し、9月29日（月）に見合わせを解除

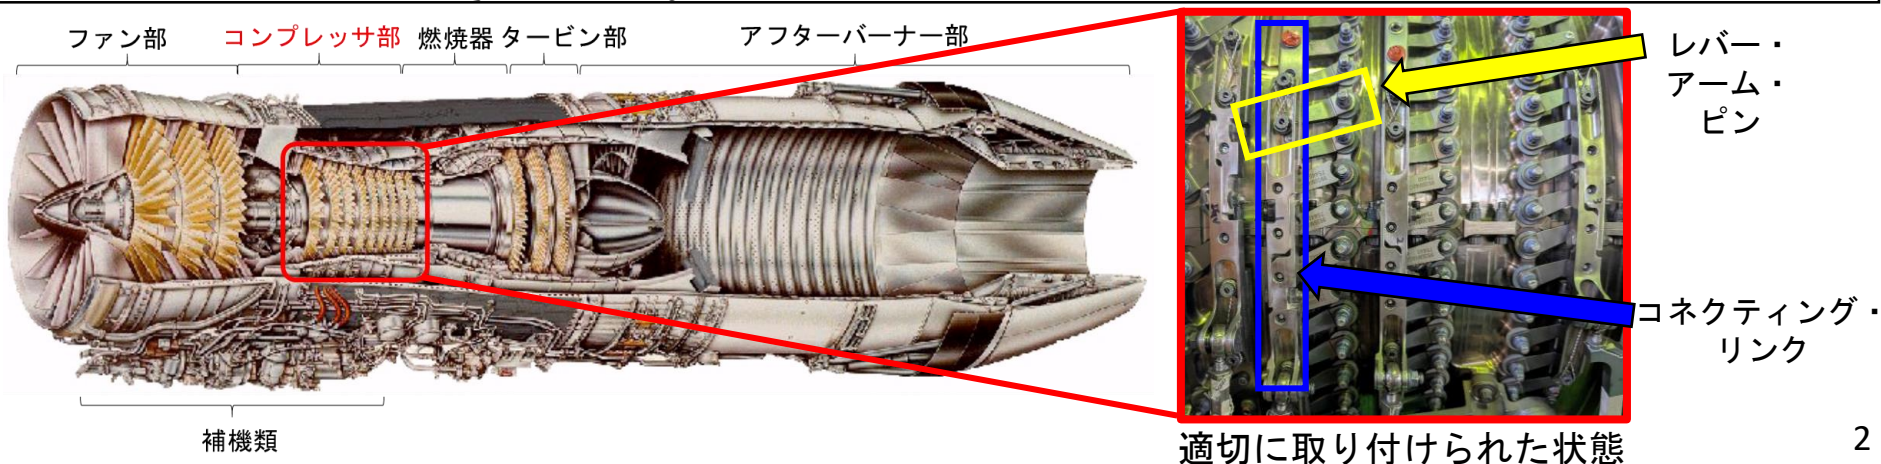
- (1) 本事故の原因は、**事故機のエンジンに異常が発生**し必要なエンジン推力が得られず、事故機操縦者が再始動を試みたものの**推力が回復しなかった**ことで飛行の継続が不可能となったため、事故機が海面に墜落したものである。
- (2) **エンジンの異常は**、事故機操縦者の操縦に起因するものではなく、**コンプレッサ・ブレードの一部が疲労破壊**により破断・脱落したことでコンプレッサ・ストールが発生し、コンプレッサ内部の圧力変動により**コンプレッサ内の破損が進展**して回転数が上昇せず、**エンジン推力の低下に至った**ものと推定される。
- (3) コンプレッサ・ブレードの一部に疲労破壊が生じた原因は、**V S V（※1）作動リングのコネクティング・リンク（※2）の穴からレバー・アーム・ピン（※3）が外れていた**ことに**起因**してコンプレッサ内の空気流の乱れが生じ、**ブレードに継続した異常振動が発生して金属疲労を蓄積**させたことによるものと考えられる。
- ※1：“Variable Stator Vane”。エンジン出力に応じ、コンプレッサ内の空気の圧縮が効率的に行われるよう、コンプレッサ内の空気を整流する可変型の翼
- ※2：V S V作動リングをエンジンの全周に取付けるため、2つのV S V作動リングを接続させるための部品
- ※3：V S V作動リングの作動に合わせてV S Vの角度を変えるため、V S VとV S V作動リングを接続させる部品
- (4) **レバー・アーム・ピンが直近（約3年7か月前）の関連整備作業において適切に取り付けられなかった**ことによるものと考えられる。

- (5) レバー・アーム・ピンが直近の関連整備作業において適切に取付けられなかった経緯は、**取付け作業時に適切に取付けられなかったこと**に加えて、取付け作業後の点検と検査、計2回の確認機会において、**適切に取付けられていない状態が見落とされたもの**と考えられる。
- (6) その背景となった可能性が考えられる要因は次のとおり。しかしながら、当該作業に関する記録がなく、関係者の当時（約3年7か月前）の記憶に基づく口述も得られなかったことから、その背景要因を明確に特定することはできなかった。
- ア **実施頻度が少ない作業に伴う隊員の練度不足又は参照すべき技術指令書（作業要領を示す技術指令書と検査要領を示す技術指令書の存在）の認識不足に起因する作業手順の漏れ。**
- イ **作業完了後の検査の実施時期が不文律であったことによる検査の漏れ。**

- 実施頻度が少ない整備作業に関して、作業の練度及び知識の維持、向上を図るため、隊員に対する教育訓練の実施及び隊員個々の能力に応じて経験を積ませる機会の作為
- 作業内容を正しく理解させるため、必要に応じ、図等を活用した技術指令書の制定
- 不文律で規定している事項がある場合は、標準化について検討し、必要に応じ明文化するとともに、取付け作業後の点検や検査において、複数の検査実施者による見落としや、検査完了として誤って取り扱われる事態を回避するため、チェックリスト形式で整備作業を管理する等、一つ又は一人の適切ではない整備作業が全体に波及しないようにする仕組みの構築
