銚田市公共施設等個別施設計画（素案）

令和2年11月

銚田市

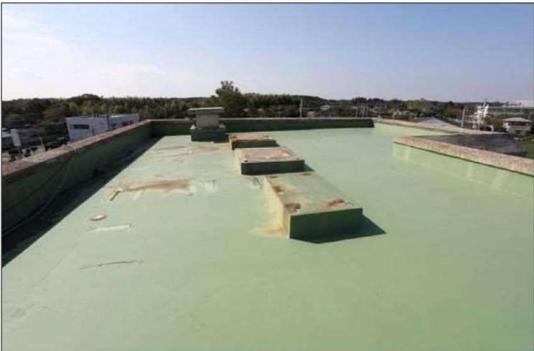
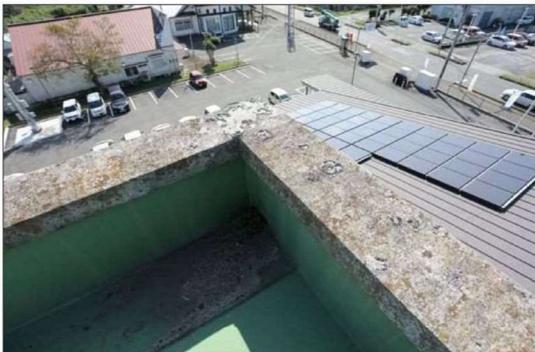
施設・建築物名		目視による劣化状況	
大洋総合支所・支所分庁舎		・全体的に劣化しており、改修時期を迎えています。	
大洋総合支所・支所庁舎		・2012年建築で、特段の劣化は見られません。	
施設名	大洋総合支所	建物名	支所分庁舎
劣化状況			
<ul style="list-style-type: none"> ・防水シートが劣化しています。 		<ul style="list-style-type: none"> ・笠木のコンクリートが劣化しています。 ・落下の危険性がありますので、対応が必要です。

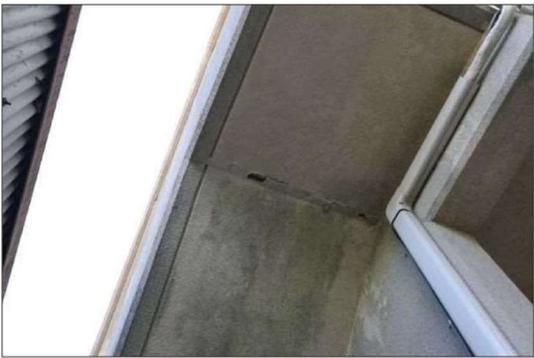
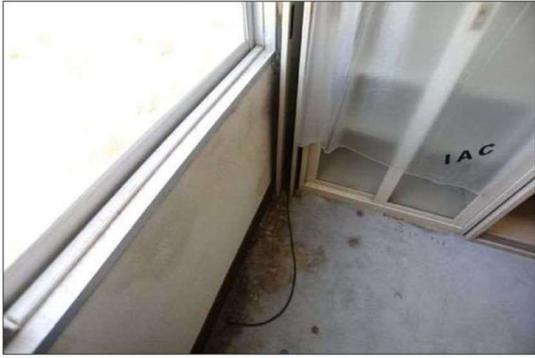
<ul style="list-style-type: none"> ・軒天のモルタルが破損して、落下しています。歩行者動線上にある場合は、早急な対応が必要です。 		<ul style="list-style-type: none"> ・窓枠周辺の床材が劣化しています。

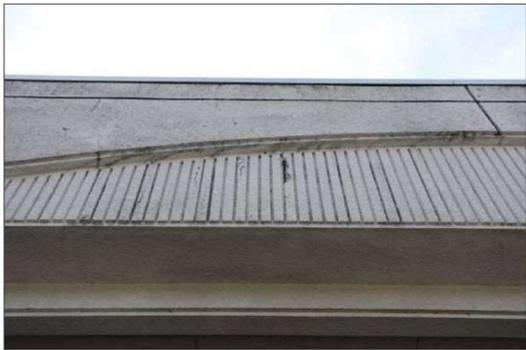
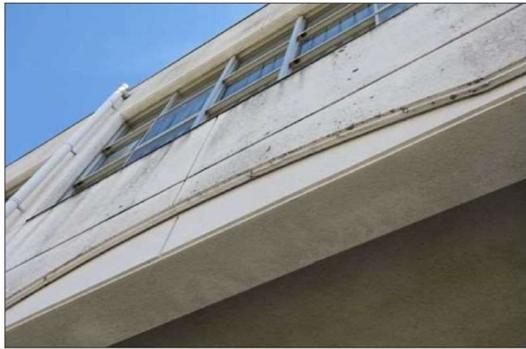
施設名	旭中学校	建物名	講堂兼体育館
劣化状況			
<ul style="list-style-type: none"> 鉄筋の爆裂が見られますので、安全性の問題があり、早急な対応が必要です。 		<ul style="list-style-type: none"> コンクリートの剥離が見られます。 安全性に問題があり、早急な対応が必要です。

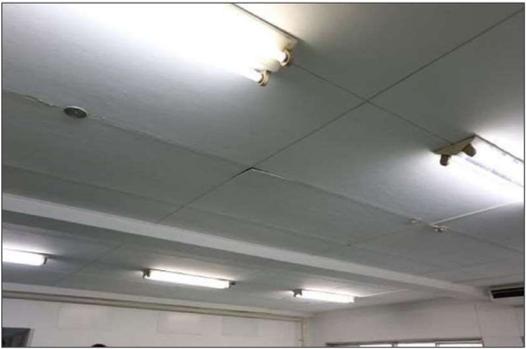
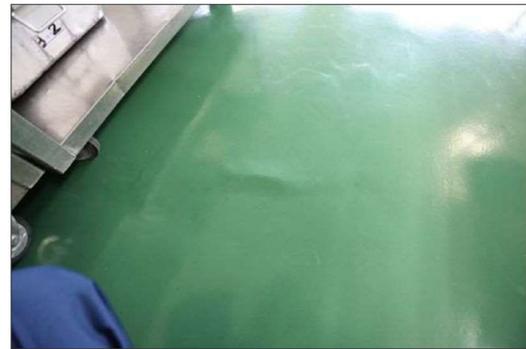
施設名	銚田南中学校	建物名	校舎
劣化状況			
<ul style="list-style-type: none"> 天井材がゆがんでいます。 		<ul style="list-style-type: none"> 床がひずんでいます。

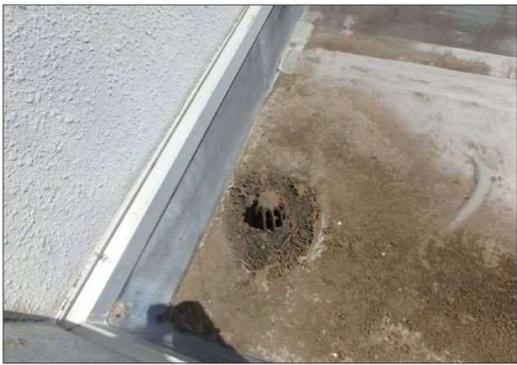
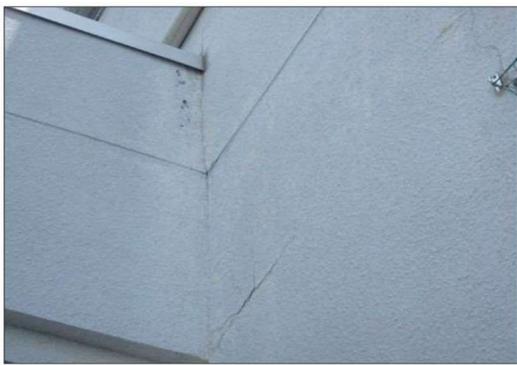
施設名	旭学校給食センター	建物名	
劣化状況			
<ul style="list-style-type: none"> ・屋根の排水口に土砂が堆積しています。 		<ul style="list-style-type: none"> ・外壁にひび割れ、爆裂が多く見られます。

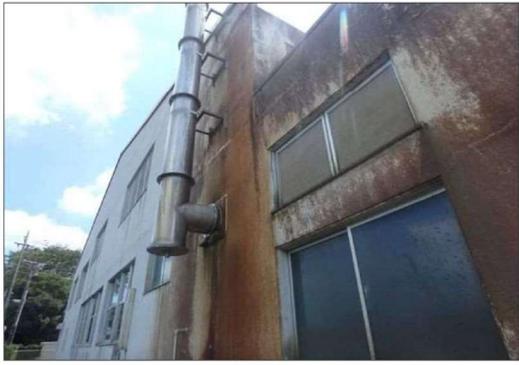
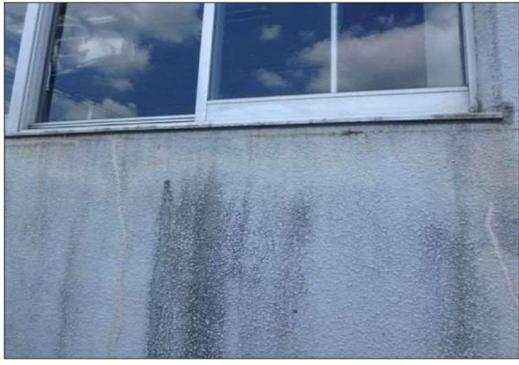
<ul style="list-style-type: none"> ・外壁が劣化しています。 		<ul style="list-style-type: none"> ・外壁が劣化しています。

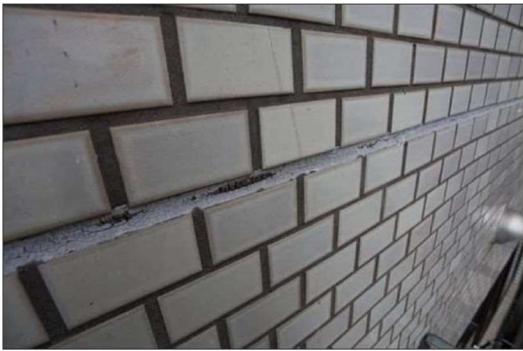
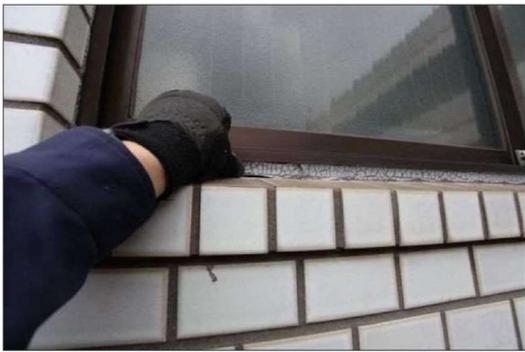
施設名	図書館	建物名	図書館
劣化状況			
<ul style="list-style-type: none"> ・外壁のタイル目地が劣化しています。 ・外壁改修に合わせて、補修を行う必要があります。 		<ul style="list-style-type: none"> ・窓の目地のシーリング材が劣化しています。

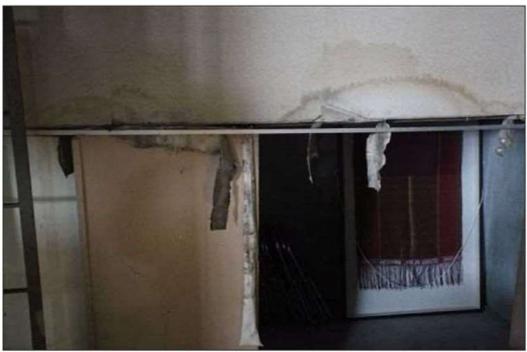
施設名	銚田中央公民館	建物名	公民館
劣化状況			
<ul style="list-style-type: none"> ・雨漏りが多数見られます。 ・屋上の排水が原因と考えられます。 		<ul style="list-style-type: none"> ・壁にひび割れが見られます。

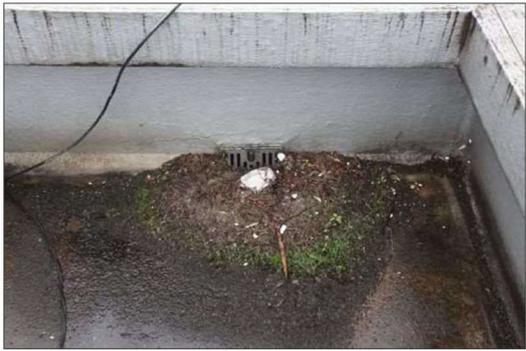
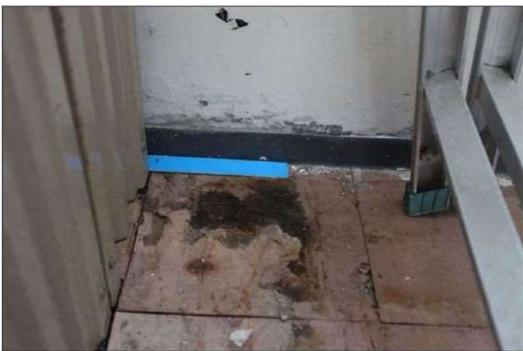
施設名	旭公民館	建物名	公民館
劣化状況			
<ul style="list-style-type: none"> ・屋根の排水口に土砂が堆積しています。 ・雨漏りの原因となりますので、清掃を実施する必要があります。 		<ul style="list-style-type: none"> ・床が著しく劣化しています。

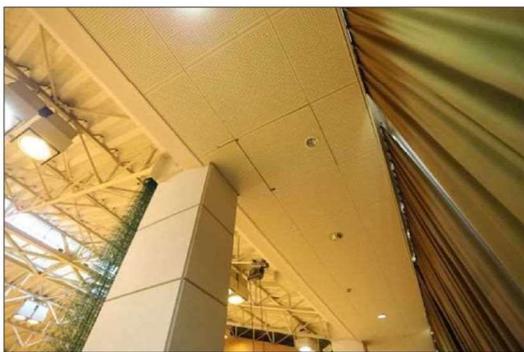
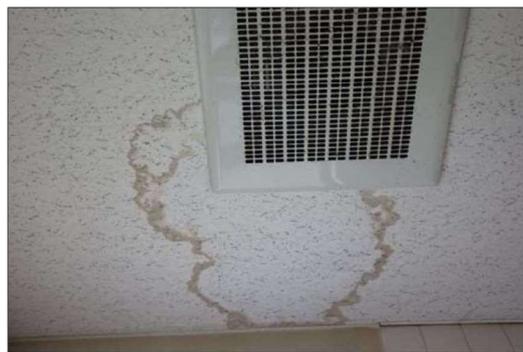
- ・天井材が目違いを起こしています。落下の危険がありますので、修繕の必要があります。

- ・空調設備周辺から水漏れのシミが見られます。

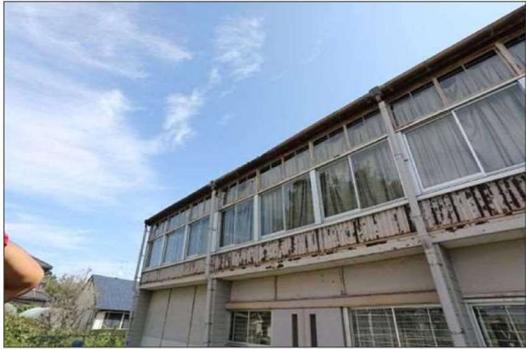
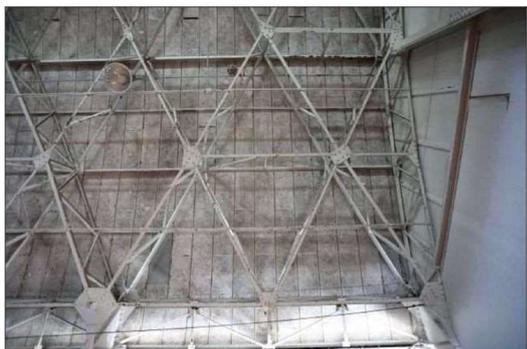
施設・建築物名		目視による劣化状況	
大洋体育館・体育館		・経年劣化が見られ、大規模改修の時期を迎えています。	
施設名	大洋体育館	建物名	体育館
劣化状況			
・外部の金属部、建具がサビついています。塗装の必要があります。		・天井のトラスがサビついています。

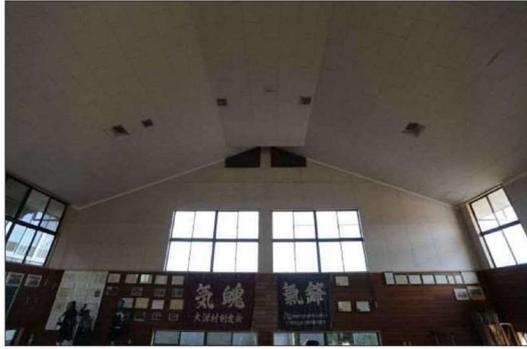
施設・建築物名		目視による劣化状況	
大洋武道館・武道館		・雨漏り跡が多く見られ、詳細調査が必要です。	
施設名	大洋武道館	建物名	武道館
劣化状況			
・ガラリから雨の吹込みがあり、周辺の床にはシミが見られます。 ・台風時には、床が水浸しになることから詳細調査が必要です。		/

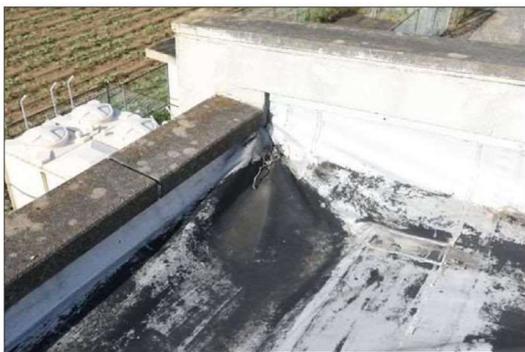
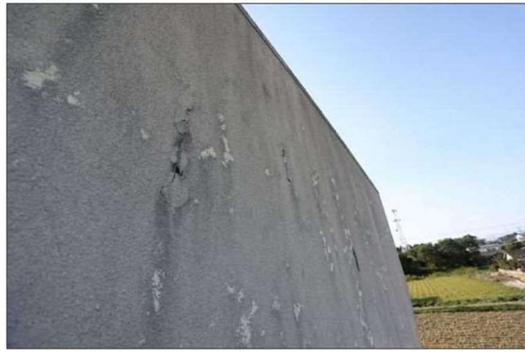
- ・防水シートが浮き上がっています。
- ・雨漏りの原因となりますので、早急に対応が必要です。

- ・外壁が劣化しています。

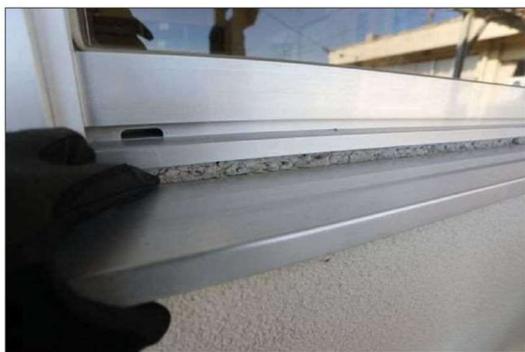
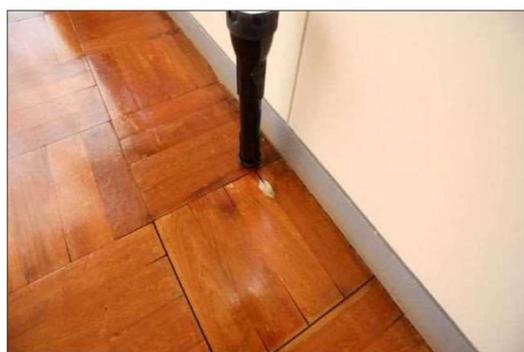
- ・窓のシーリング材が劣化しています。

- ・床が劣化しています。

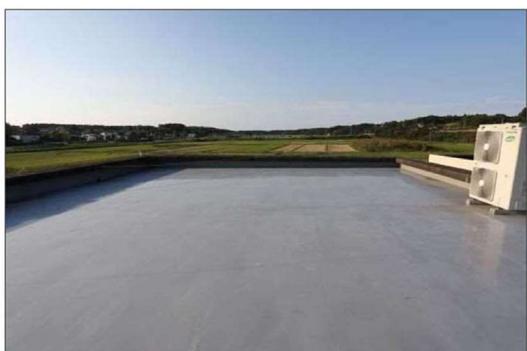
・1981年建築ですが、屋上の劣化があまり見られないことから、大規模改修を行ったものと考えられます。

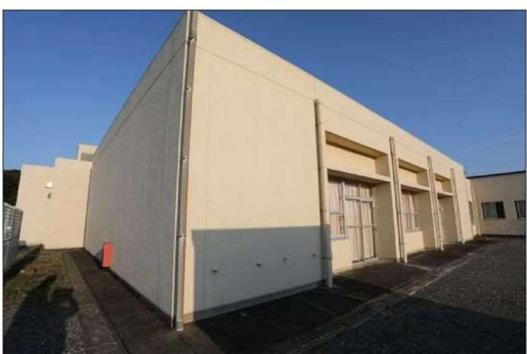
・1981年建築ですが、外壁の劣化があまり見られないことから、大規模改修を行ったものと考えられます。

・サッシのシーリング材が劣化しています。

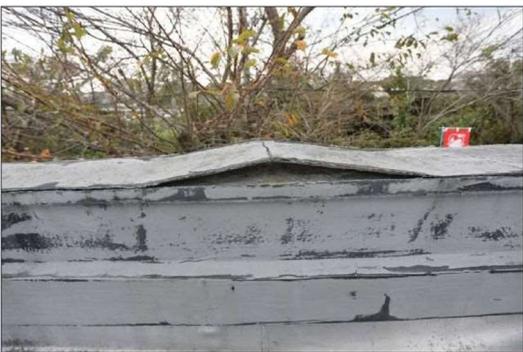
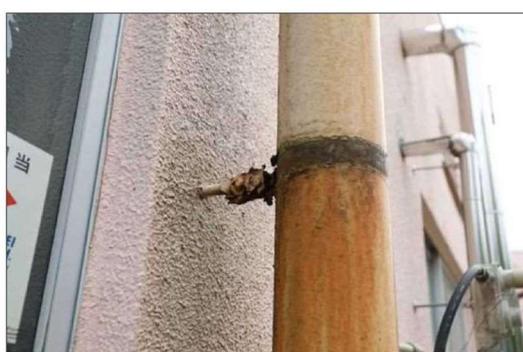
<ul style="list-style-type: none"> 笠木が劣化しており、落下の危険があるため、早急に対応が必要です。 	<ul style="list-style-type: none"> 樋の取付金具が劣化しています。 樋を伝って雨水が流れています。 金具等の交換が必要です。
--	--

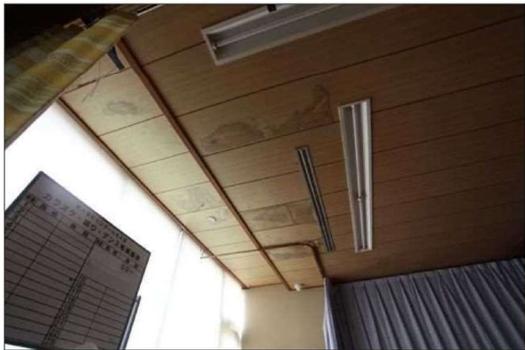
<ul style="list-style-type: none"> ・鉄筋の錆汁が見られます。 		<ul style="list-style-type: none"> ・天井に雨漏りのシミが見られます。

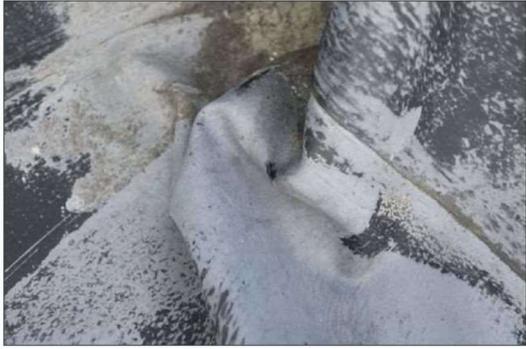
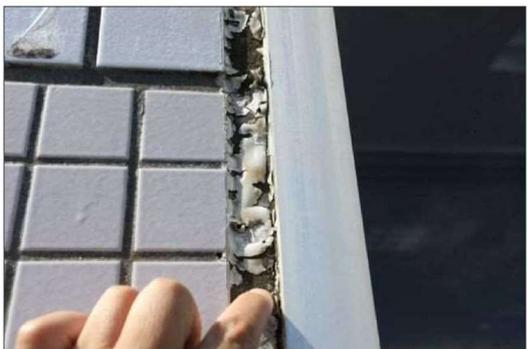
施設名	とつぷ・さんて大洋	建物名	たっしゅかプラザ
劣化状況			
<ul style="list-style-type: none"> ・屋根の防水シートが破れ、ふくれが多数あります。 ・雨漏りの原因となりますので、早急に対応が必要です。 		<ul style="list-style-type: none"> ・目地のシーリングが劣化しています。 ・今後の外壁の改修に合わせて、修繕します。

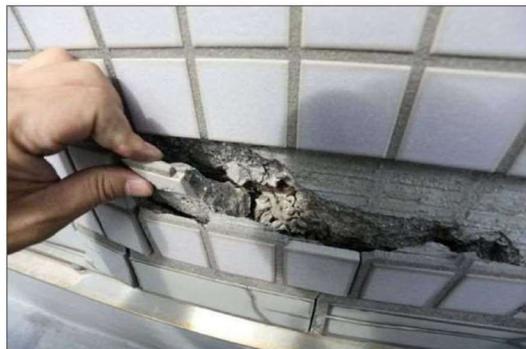
<ul style="list-style-type: none"> ・外壁のタイルが剥がれています。 ・タイルが落下する危険性があることから、早急に対応が必要です。

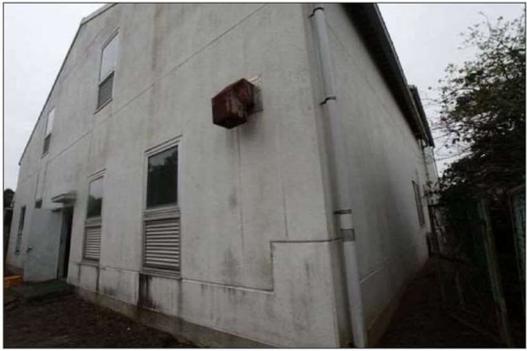
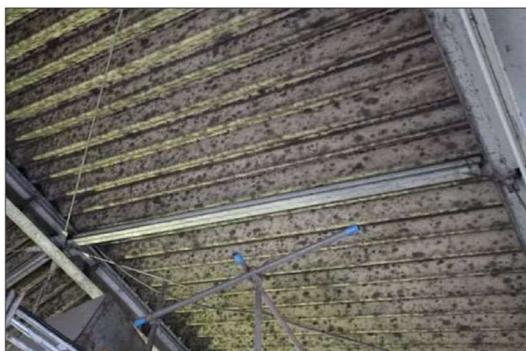
施設名	銚田クリーンセンター	建物名	処理場・加工場
劣化状況			
・換気口が劣化しています。		・屋根裏が劣化しています。
