鉾田

地震防災マップ

危険度マップ

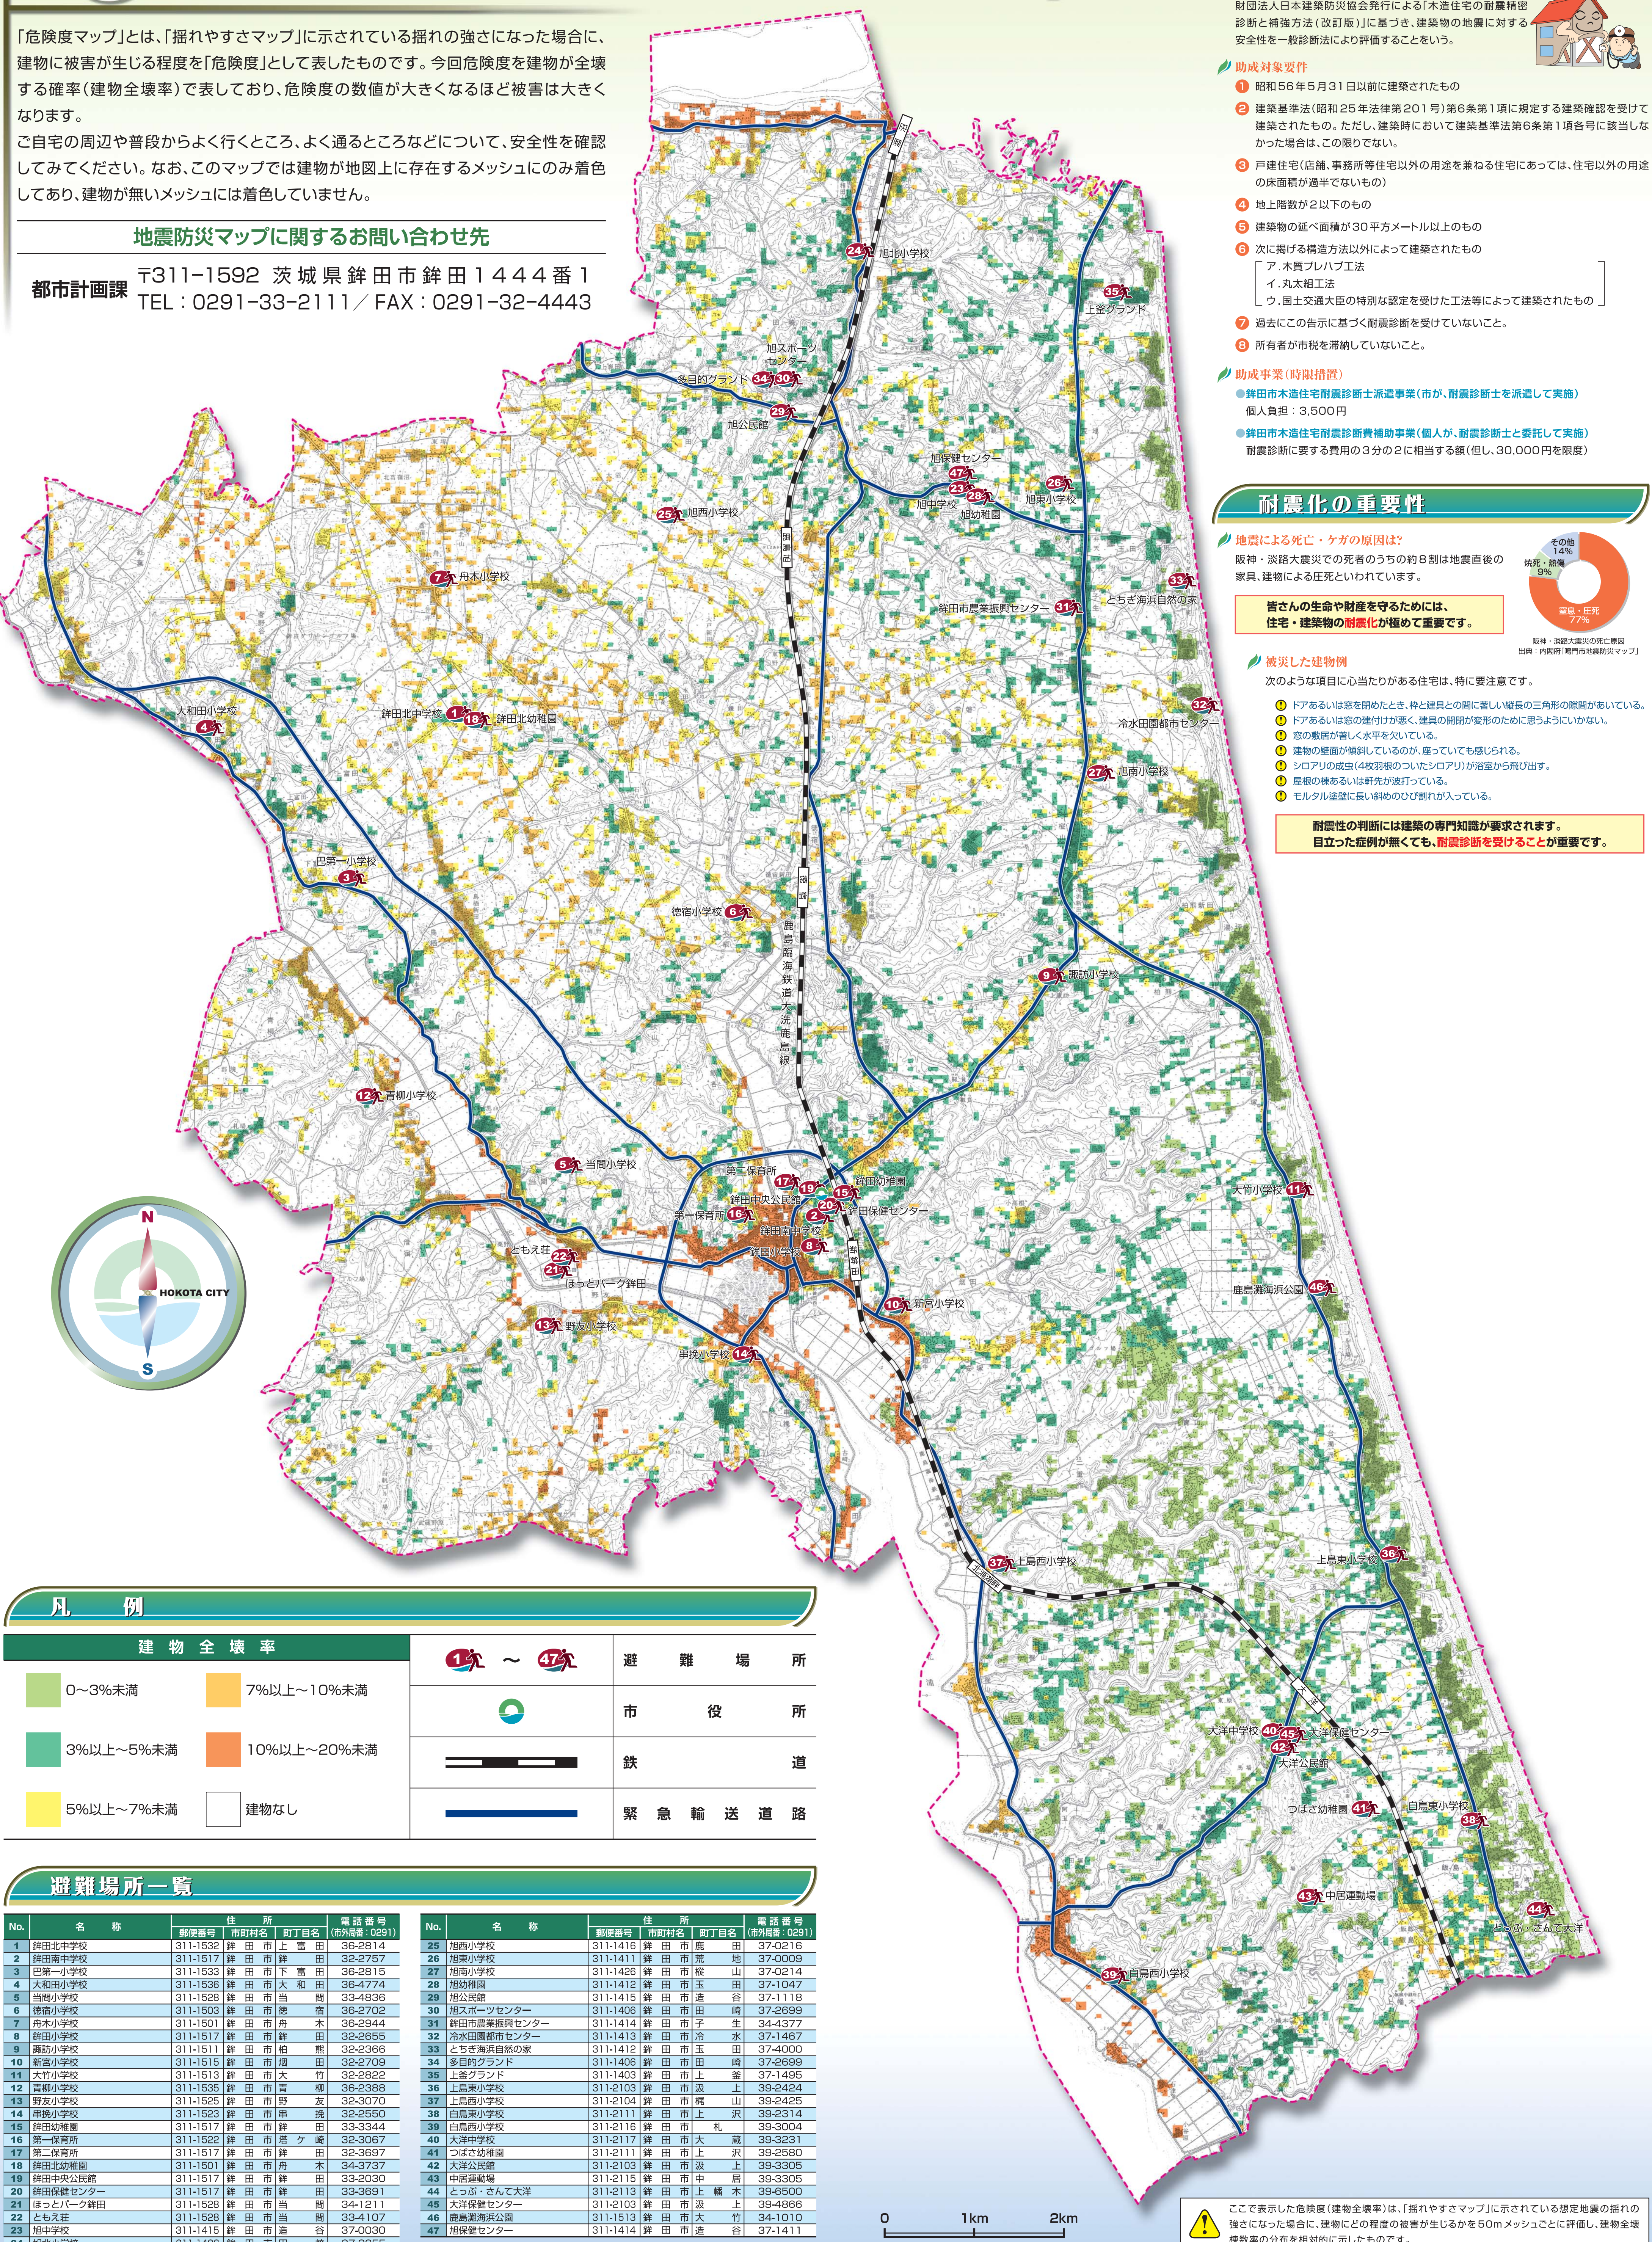
「危険度マップ」とは、「揺れやすさマップ」に示されている揺れの強さになった場合に、建物に被害が生じる程度を「危険度」として表したものです。今回危険度を建物が全壊する確率(建物全壊率)で表しており、危険度の数値が大きくなるほど被害は大きくなります。

ご自宅の周辺や普段からよく行くところ、よく通るところなどについて、安全性を確認してみてください。なお、このマップでは建物が地図上に存在するメッシュにのみ着色しており、建物が無いメッシュには着色していません。

ここで表示した危険度(建物全壊率)は、「揺れやすさマップ」に示されている想定地震の揺れの強さになった場合に、建物にどの程度の被害が生じるかを50mメッシュごとに評価し、建物全壊棟数率の分布を相対的に示したものです。
