# 鉾田市公共施設等個別施設計画

令和2年12月

鉾田市

### 4.1 劣化状況調査

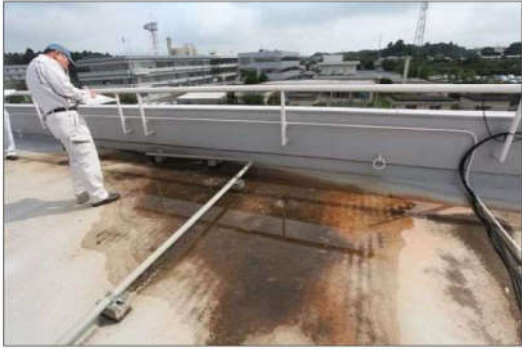
| 施設名 | 鉾田市役所 | 建物名 | 市庁舎 |
|---|---|---|---|
| <ul style="list-style-type: none"> <li>・ 屋上の排水不良により、屋上に雨水が溜まっています。</li> <li>・ 樋等の清掃を行う必要があります。</li> </ul> | | <ul style="list-style-type: none"> <li>・ 耐震控壁にひび割れや白華が見られます。</li> </ul> | |

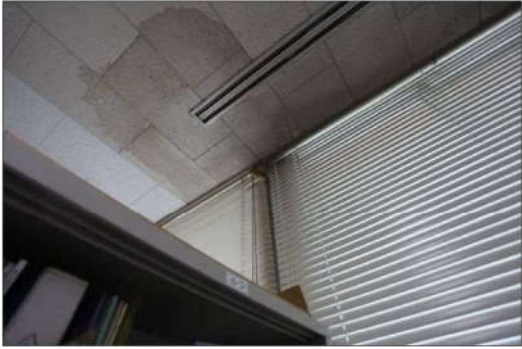
| 施設名 | 鉾田市役所 | 建物名 | 市庁舎 |
|---|---|---|---|
| <ul style="list-style-type: none"> <li>・ 雨漏り跡が見られます。</li> <li>・ 屋上の溜まった雨水が滲みだしている可能性があります。屋上の改修を行っており、進行していないと考えられます。</li> </ul> | | <ul style="list-style-type: none"> <li>・ 窓のシーリング材が劣化しており、更新時期を迎えています。</li> </ul> | |

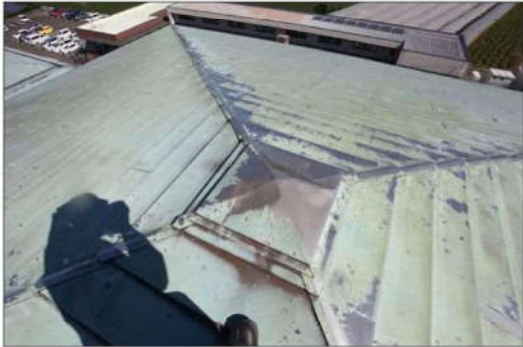
| 施設名 | 旭総合支所 | 建物名 | 庁舎 |
|---|---|---|---|
| ・金属板にサビや塗膜の剥がれが見られます。 | | ・鉄筋の爆裂が見られ、コンクリート片が地上に落ちている個所が多数あり、安全性に問題がありますので、早急な対応の必要です。 | |

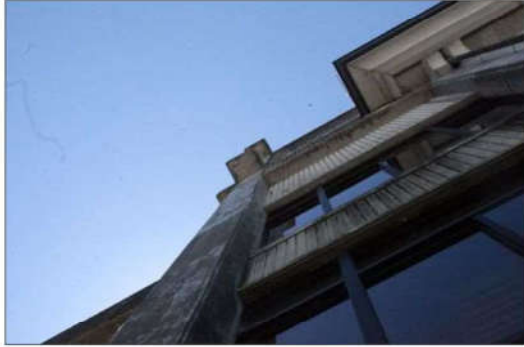
| 施設・建築物名 | 目視による劣化状況 |
|---|---|
| 旭総合庁舎・庁舎 | <ul style="list-style-type: none"> <li>・塔屋に多数の爆裂があり、詳細調査の必要があります。</li> <li>・外壁にも爆裂が見られ、安全性に問題があり、早急な対応が必要です。</li> <li>・天井に雨漏り、雨の吹込み等によるシミがあり、詳細調査が必要です。</li> </ul> |

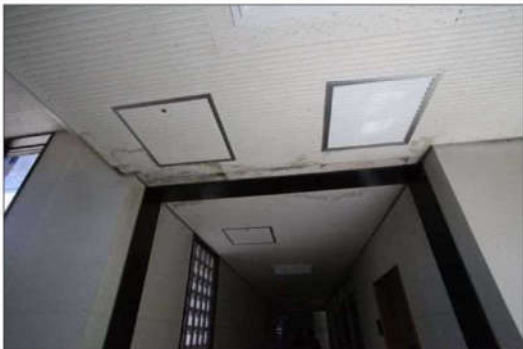
| 施設名 | 旭総合支所 | 建物名 | 庁舎 |
|---|---|---|---|
| ・エクspanション周辺に雨漏りが見られます。 | | ・窓の周辺に雨の吹込みが見られます。 | |

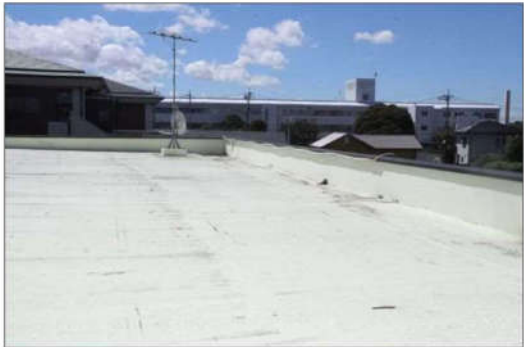
| <ul style="list-style-type: none"> <li>塗膜防水の改修が行われています。</li> </ul> | | <ul style="list-style-type: none"> <li>鉄筋の爆裂が見られます。</li> <li>修繕の必要があります。</li> </ul> | |

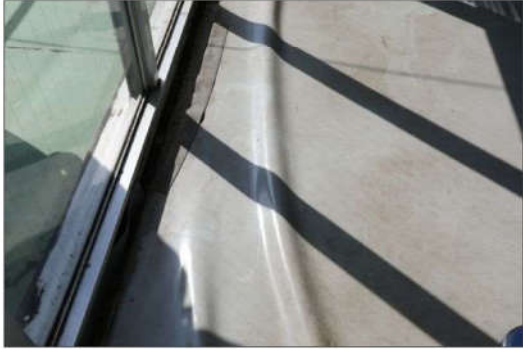
| ・床材が波打っています。 | | | |

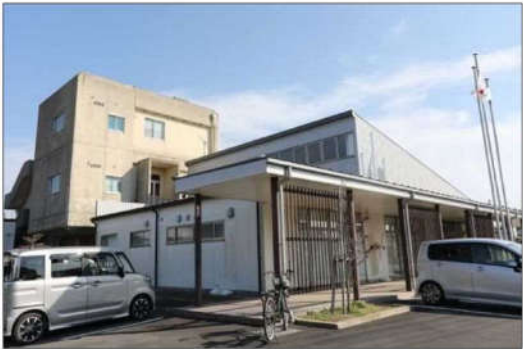
| ・2012年建築で、特段の劣化は見られません。 | | | |

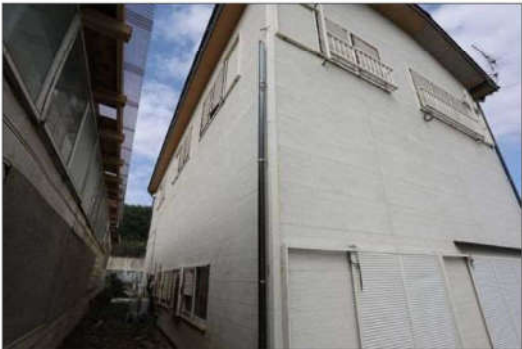
| 施設・建築物名 | | 目視による劣化状況 | |
|---|---|---|---|
| <ul style="list-style-type: none"> <li>・ 堅樋が損傷しています。</li> <li>・ 堅樋が転倒する危険性もあるため、早急な対応が必要です。</li> </ul> | | ・ シャッター枠が錆びついています。 | |

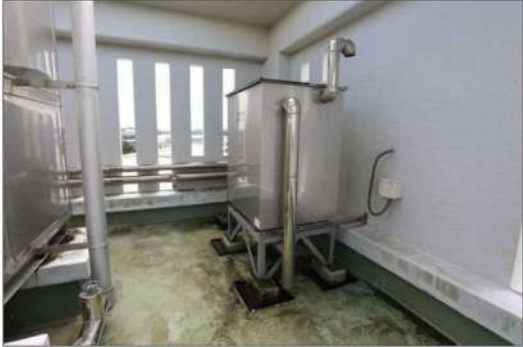
| 施設名 | 旭中学校 | 建物名 | 校舎 |
|---|---|---|---|
| <ul style="list-style-type: none"> <li>・ 防水シートが劣化しています。</li> <li>・ 次回の屋上防水改修工事に合わせて改修を検討します。</li> </ul> | | <ul style="list-style-type: none"> <li>・ 樋が詰まっています。屋上の排水を妨げる要因になります。</li> <li>・ 樋の清掃が必要です。</li> </ul> | |

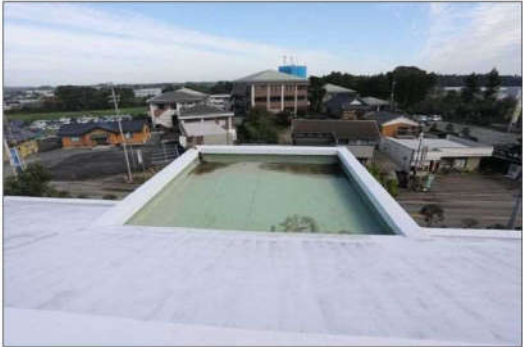
| 施設名 | 旭中学校 | 建物名 | 校舎 |
|---|---|---|---|
| <ul style="list-style-type: none"> <li>・ 屋上の排水不良により、屋上に雨水が溜まっています。</li> <li>・ 樋等の清掃を行う必要があります。</li> </ul> | | <ul style="list-style-type: none"> <li>・ 建具が劣化しています。</li> <li>・ 更新時期を迎えています。</li> </ul> | |

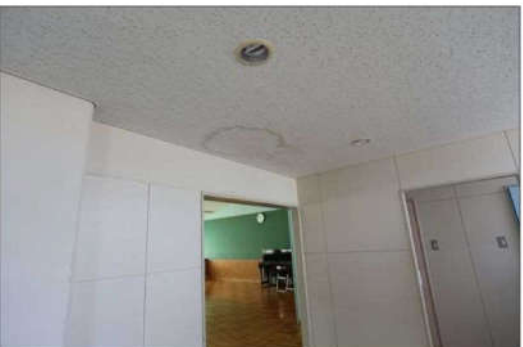
| 施設名 | 旭中学校 | 建物名 | 校舎 |
|---|---|---|---|
| <ul style="list-style-type: none"> <li>・ 雨漏り跡が見られます。</li> </ul> | | <ul style="list-style-type: none"> <li>・ 渡り廊下の支柱がサビて、穴が開いています。</li> <li>・ 早急に修繕する必要があります。</li> </ul> | |

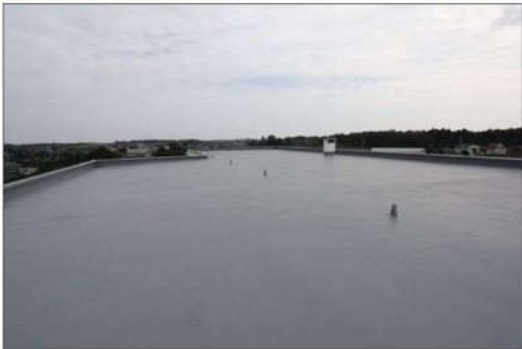
| 施設名 | 大洋中学校 | 建物名 | 校舎 |
|---|---|---|---|
| ・防水材が経年劣化しています。 | | ・経年に応じた劣化をしています。 | |

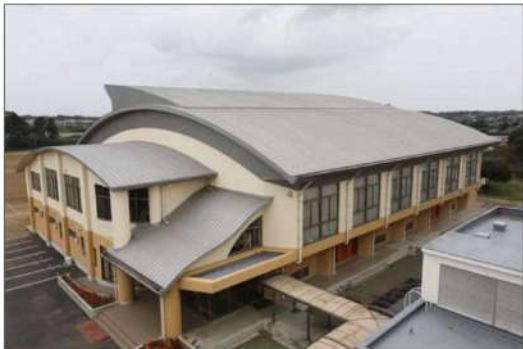
| 施設名 | 大洋中学校 | 建物名 | 体育館 |
|---|---|---|---|
| ・2008年建築で、特段の劣化は見られません。 | | | |

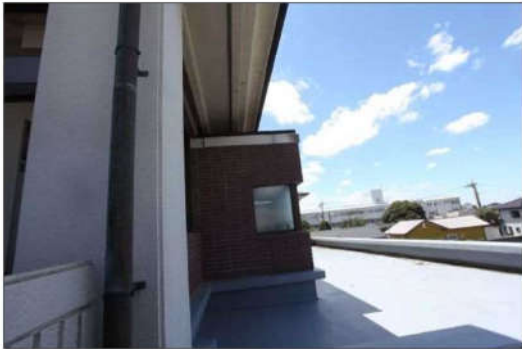
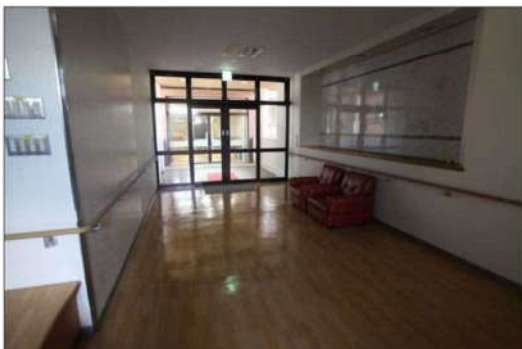
| 施設・建築物名 | | 目視による劣化状況 | |
|---|---|---|---|
| ・特段の劣化は見られません。 | | ・特段の劣化は見られません。 | |

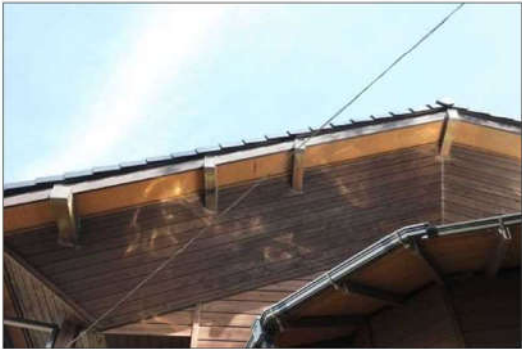
| 施設・建築物名 | | 目視による劣化状況 | |
|---|---|---|---|
| ・軒天が劣化しています。 | | ・特段の劣化は見られません。 | |

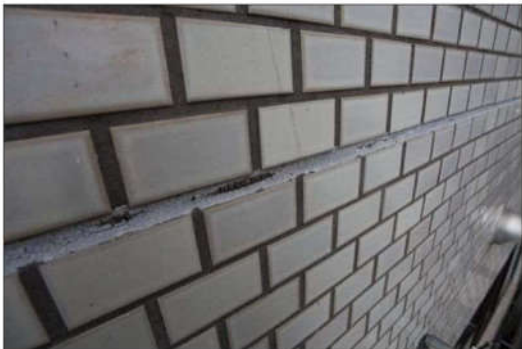
| 施設名 | 図書館 | 建物名 | 図書館 |
|---|---|---|---|
| <ul style="list-style-type: none"> <li>・外壁のタイル目地が劣化しています。</li> <li>・外壁改修に合わせて、補修を行う必要があります。</li> </ul> | | <ul style="list-style-type: none"> <li>・窓の目地のシーリング材が劣化しています。</li> </ul> | |

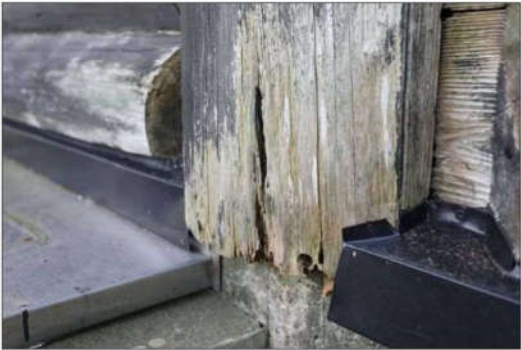
| 施設・建築物名 | | 目視による劣化状況 | |
|---|---|---|---|
| 環境学習施設・自然観察棟、体験学習棟 | | ・基礎、外壁に著しい損傷が見られます。早急に詳細調査を行う必要があります。 | |
| ・劣化しています。 | | | |

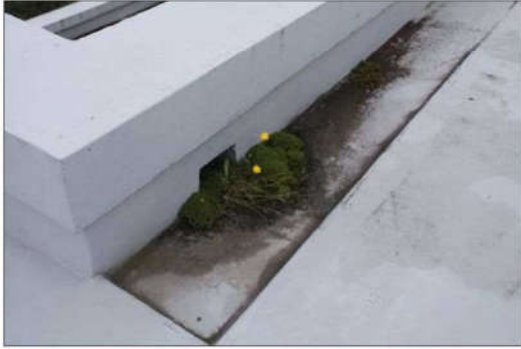
| 施設・建築物名 | | 目視による劣化状況 | |
|---|---|---|---|
| ・屋上の排水口に土砂が堆積しています。<br>・屋上の排水を妨げる要因になりますので、清掃を行う必要があります。 | | | |

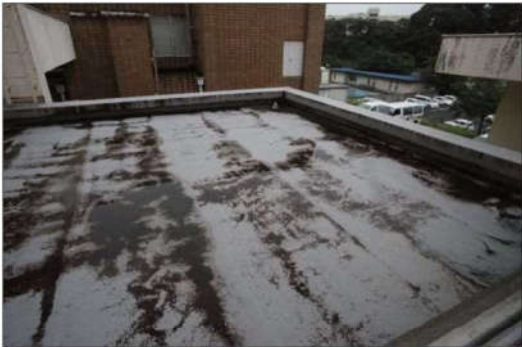
| 施設名 | 鉾田中央公民館 | 建物名 | 公民館 |
|---|---|---|---|
| ・屋上に雨水が溜まっており、施設の雨漏りの原因となっていると考えられます。 | | ・外壁の塗装、タイルが剥がれています。<br>・歩行者動線にある個所については、早急に対応が必要です。 | |

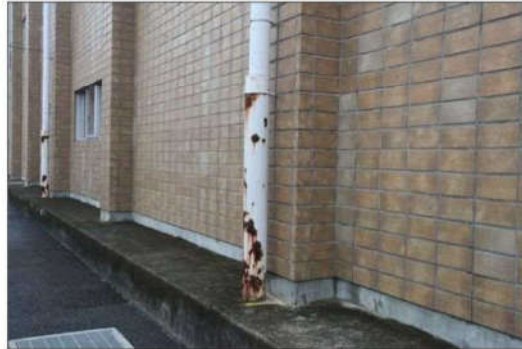
| 施設名 | 鉾田中央公民館 | 建物名 | 公民館 |
|---|---|---|---|
| ・縦樋がサビついています。 | | バルコニーの手すりが著しく劣化しています。 | |

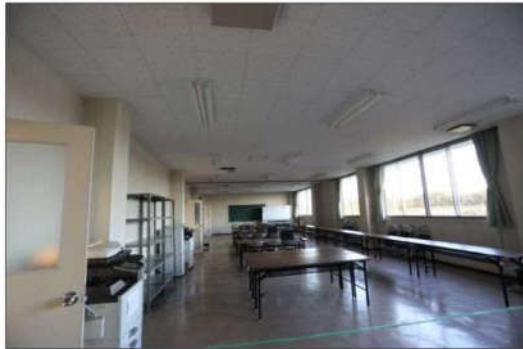
| 施設名 | 鉾田総合公園 | 建物名 | 管理事務所 |

| 施設名 | 鉾田総合公園 | 建物名 | 管理事務所 |
|---|---|---|---|
| ・特段の劣化は見られません。 | | | |

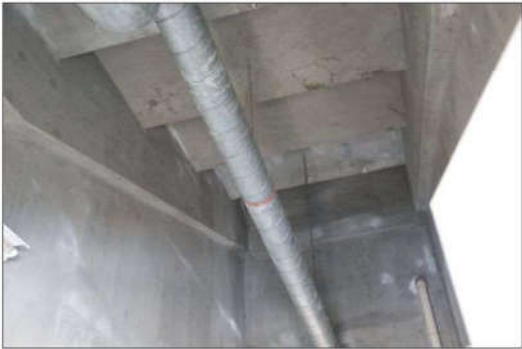
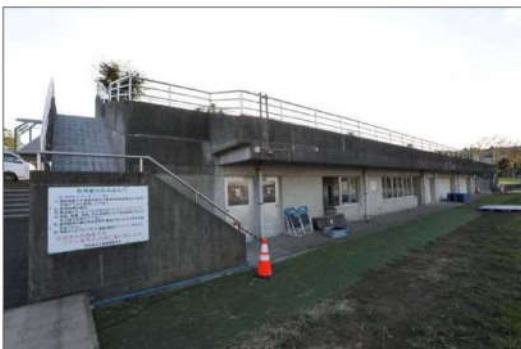
| 施設名 | 鉾田総合公園 | 建物名 | 陸上競技場メインスタンド |

| ・階段下のコンクリートにひび割れがみられます。 | | ・全体的に劣化が進行しています。 | |

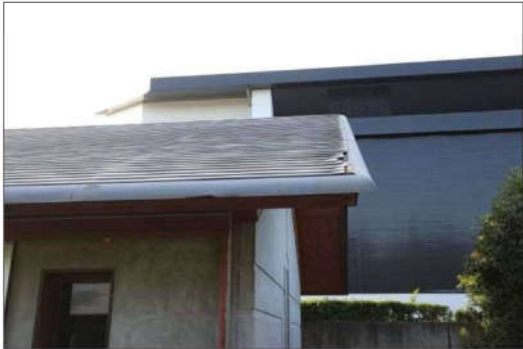
| 施設名 | 鉾田総合公園 | 建物名 | 弓道場 |

| ・屋根が劣化しています。 | | | |

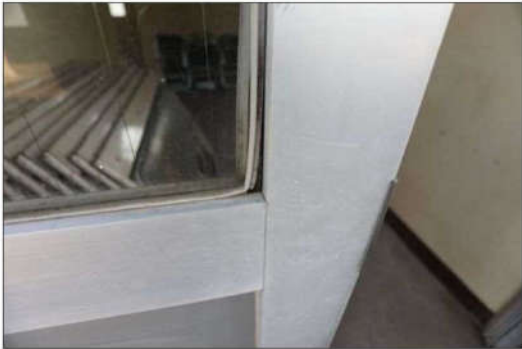
| 施設名 | 鉾田総合公園 | 建物名 | 野球場メインスタンド |

| ・外部建具のシーリング材が劣化しています。 | | | |

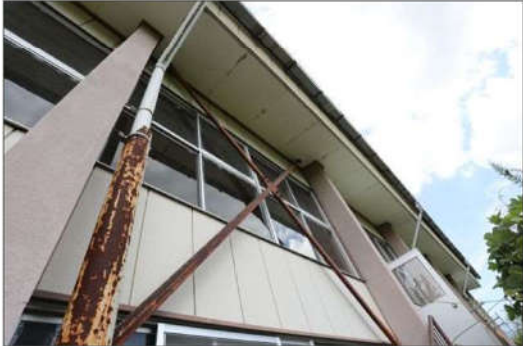
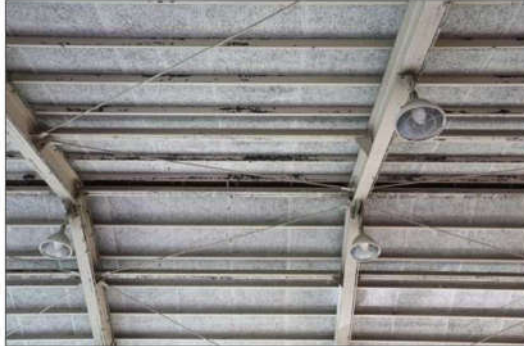
| 施設・建築物名 | | 目視による劣化状況 | |
|---|---|---|---|
| ・外壁の鉄骨、縦樋等がサビついています。更新時期を迎えています。 | | ・天井の鉄鋼がサビついています。 | |

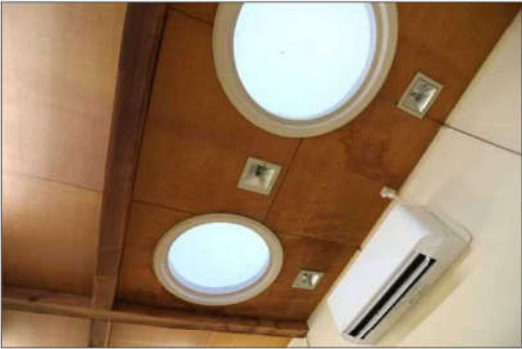
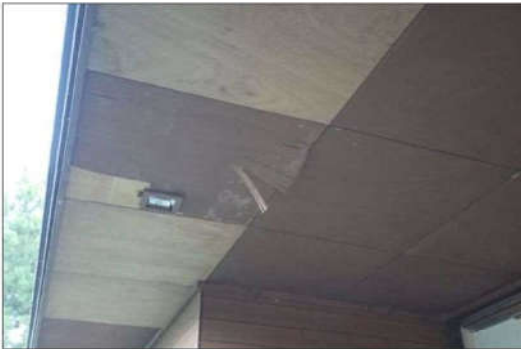
| 施設・建築物名 | 目視による劣化状況 |
|---|---|
| くぬぎの森スポーツ公園・管理事務所 | ・内部は結露による劣化が見られ、換気設備が必要です。 |

| 施設名 | くぬぎの森スポーツ公園 | 建物名 | 管理事務所 |
|---|---|---|---|
| ・トップライトに結露ジミが見られます。 | | ・軒天の建材が剥がれています。 | |

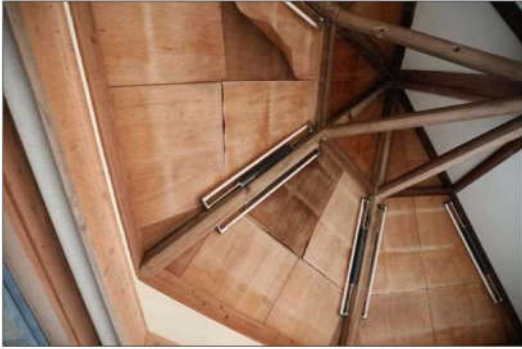
| 施設名 | くぬぎの森スポーツ公園 | 建物名 | 管理事務所 |
|---|---|---|---|
| ・天井材が湿気により、劣化しています。 | | | |

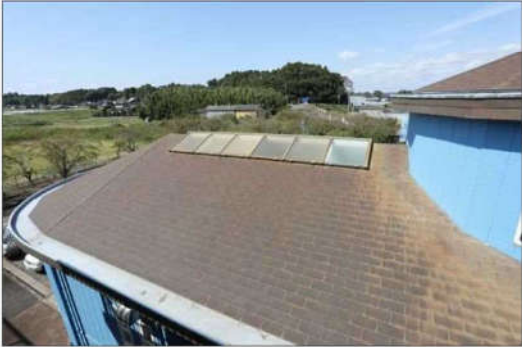
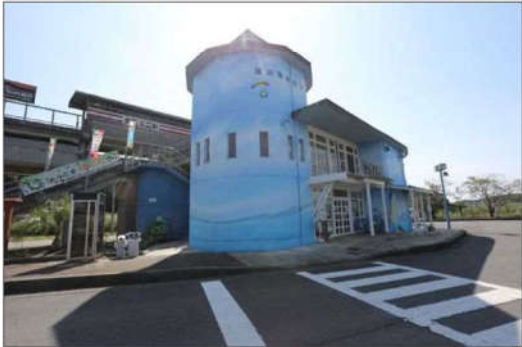
| 施設・建築物名 | | 目視による劣化状況 | |
|---|---|---|---|
| ・経年劣化を起こしています。 | | ・外壁の塗装が行われています。 | |

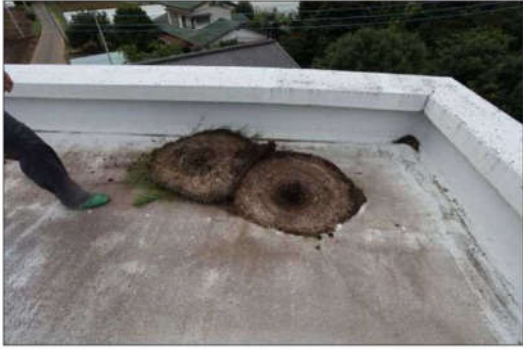
| ・軒天の塗装が剥がれ落ちています。 | | ・屋上に土砂が堆積しています。排水を妨げ、雨漏りの原因となりますので、清掃の必要があります。 | |

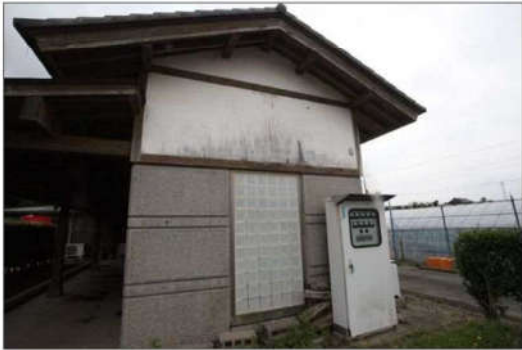
| 施設・建築物名 | | 目視による劣化状況 | |
|---|---|---|---|
| さんて旬菜館・直売所 | | ・塩害が原因と思われる劣化が見られます。 | |
| ・外壁の劣化が進んでいます。 | | | |

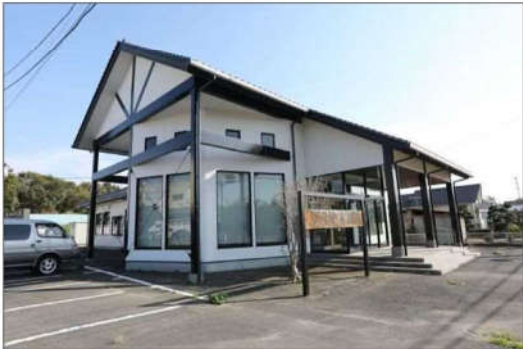
| 施設・建築物名 | | 目視による劣化状況 | |
|---|---|---|---|
| ・雨漏りが見られます。 | | | |

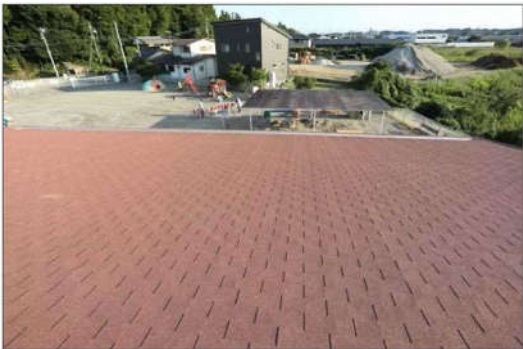
| 施設名 | 第二保育所 | 建物名 | 園舎 |
|---|---|---|---|
| <ul style="list-style-type: none"> <li>・1981年建築ですが、屋上の劣化があまり見られないことから、大規模改修を行ったものと考えられます。</li> </ul> | | <ul style="list-style-type: none"> <li>・1981年建築ですが、屋上の劣化があまり見られないことから、大規模改修を行ったものと考えられます。</li> </ul> | |

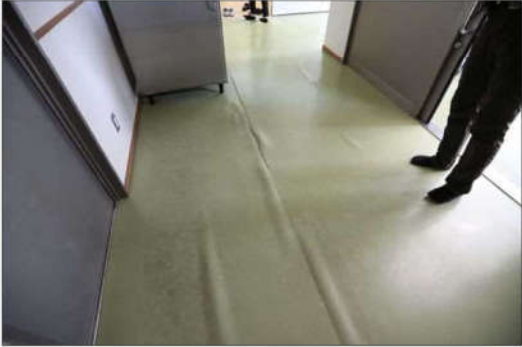
| 施設・建築物名 | | 目視による劣化状況 | |
|---|---|---|---|
| ・床材がひずんでいます。 | | ・テラスメントに雨漏りが見られます。 | |

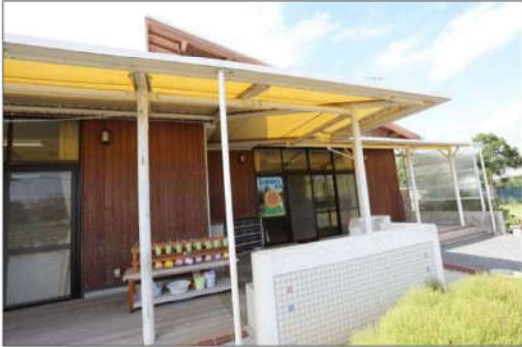
| 施設・建築物名 | | 目視による劣化状況 | |
|---|---|---|---|
| 鉾田北幼稚園・園舎 | | ・樋のつまりが原因と考えられる雨漏りが見られ、樋の清掃が必要です。 | |

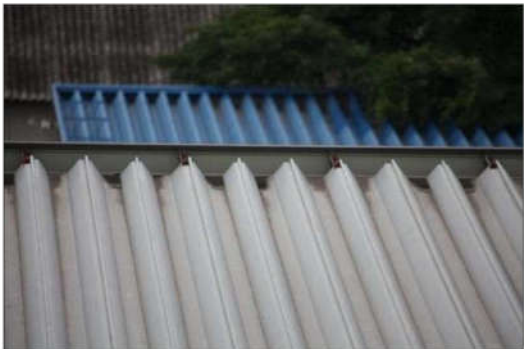
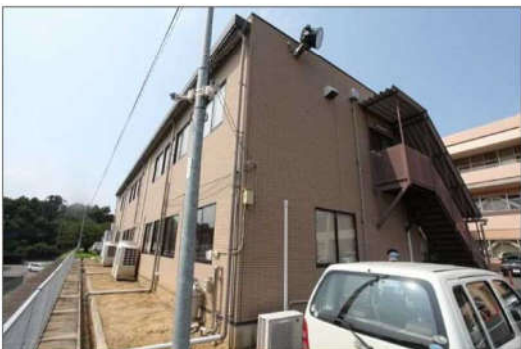
| 施設名 | 銚田市福祉事務所 | 建物名 | 事務所 |
|---|---|---|---|
| ・2005年建築で、特段の劣化は見られません。 | | ・2005年建築で、特段の劣化は見られません。 | |

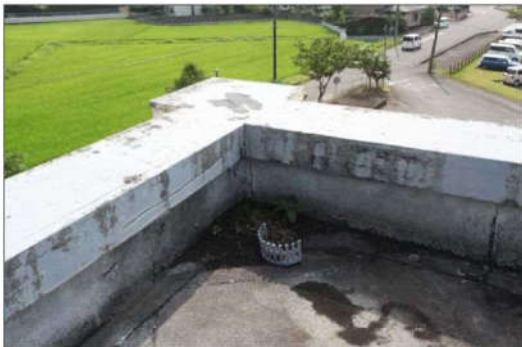
| 施設・建築物名 | | 目視による劣化状況 | |
|---|---|---|---|
| <ul style="list-style-type: none"> <li>・屋上に土砂が堆積しています。排水を妨げる原因となりますので、清掃が必要です。</li> </ul> | | <ul style="list-style-type: none"> <li>・屋上防水シートが劣化しています。</li> </ul> | |

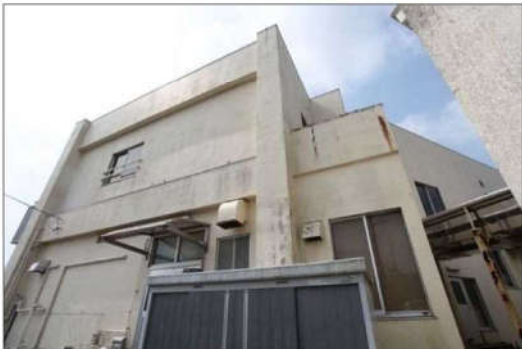
| 施設・建築物名 | | 目視による劣化状況 | |
|---|---|---|---|
| <ul style="list-style-type: none"> <li>・鉄筋の錆汁が見られます。</li> </ul> | | <ul style="list-style-type: none"> <li>・天井に雨漏りのシミが見られます。</li> </ul> | |

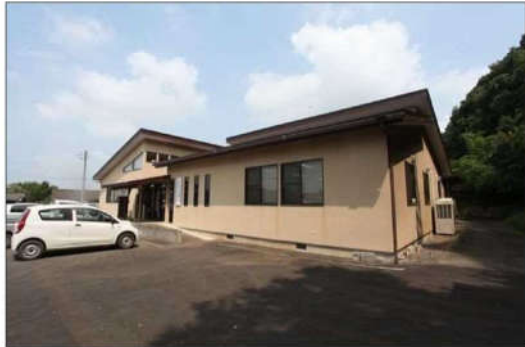
| 施設・建築物名 | | 目視による劣化状況 | |
|---|---|---|---|
| <ul style="list-style-type: none"> <li>・2002年建築で特段の劣化は見られません。</li> <li>・計画的に改修を実施します。</li> </ul> | | | |

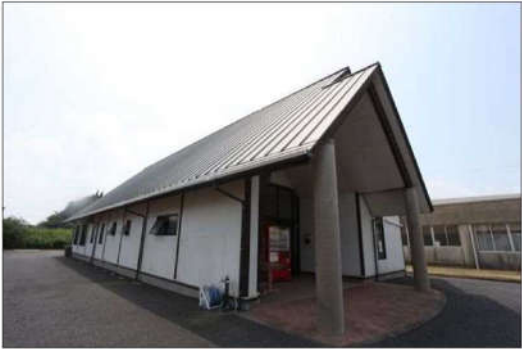
| 施設・建築物名 | | 目視による劣化状況 | |
|---|---|---|---|
| <ul style="list-style-type: none"> <li>・1999年建築で特段の劣化は見られません。</li> <li>・計画的に改修を実施します。</li> </ul> | | | |

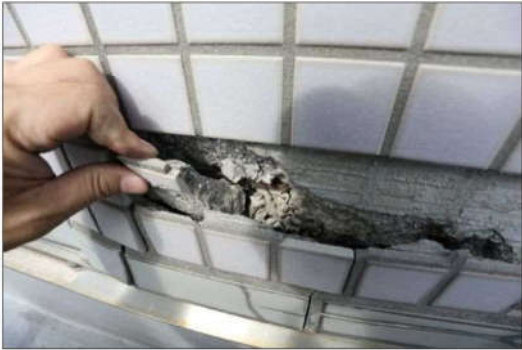
| 施設名 | とつぷ・さんて大洋 | 建物名 | たっしゅかプラザ |
|---|---|---|---|
| <ul style="list-style-type: none"> <li>・外壁のタイルが剥がれています。</li> <li>・タイルが落下する危険性があることから、早急に対応が必要です。</li> </ul> | | | |

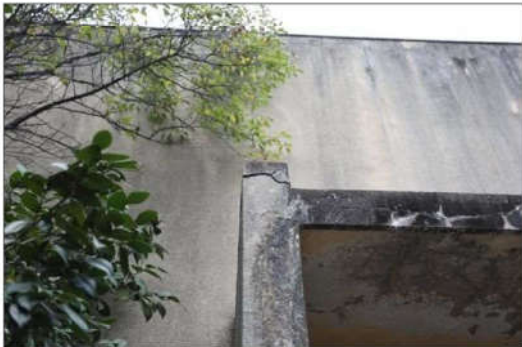
| ・ ひび割れや白華が多数見られます。 | | ・ 建具の目地が劣化しています。 | |

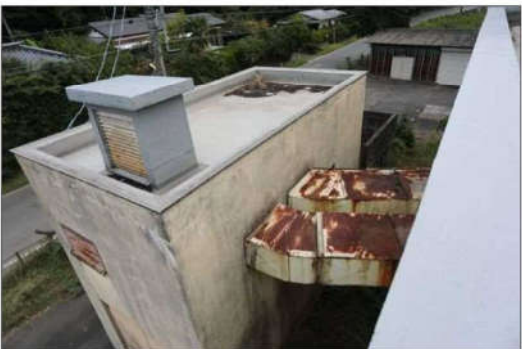
| ・ 空調設備の配管がサビついています。 | | | |

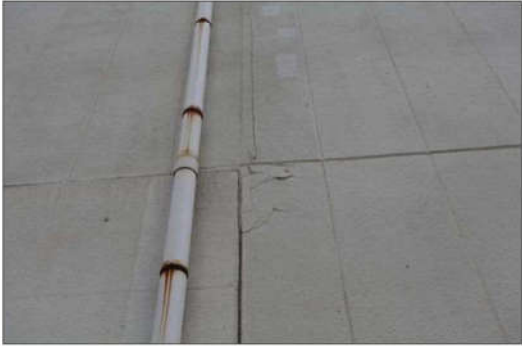
| <ul style="list-style-type: none"> <li>・外壁が剥がれており、落下の危険性があり、早急な補修が必要です。</li> </ul> | | <ul style="list-style-type: none"> <li>・堅樋の取付金具がサビついています。</li> </ul> | |

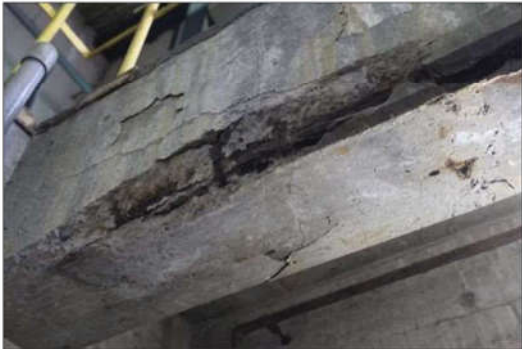
| <ul style="list-style-type: none"> <li>・梁が爆裂し、鉄筋がむき出しになっています。</li> </ul> | | | |

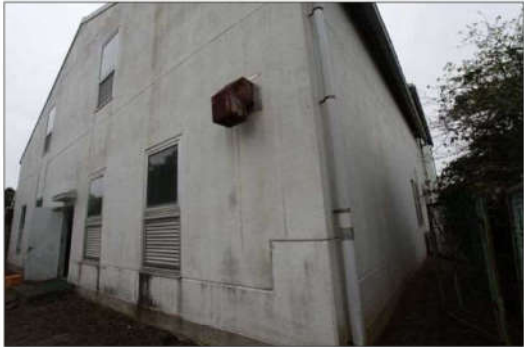
| 施設名 | 鉾田クリーンセンター | 建物名 | 不燃物処理施設 |
|---|---|---|---|
| ・換気口が劣化しています。 | | ・屋根裏が劣化しています。 | |

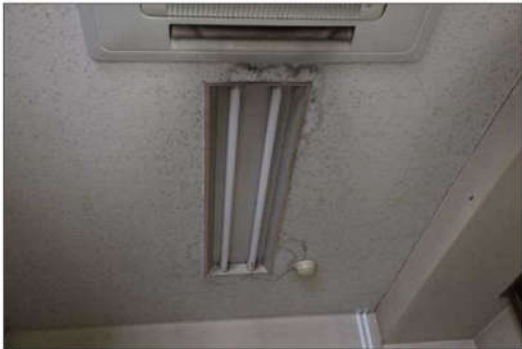
| 施設名 | 鉾田クリーンセンター | 建物名 | 不燃物処理施設 |
|---|---|---|---|
| ・空調設備の周辺にシミが見られます。 | | | |
