銚田市公共施設等個別施設計画（素案）

令和2年11月

銚田市

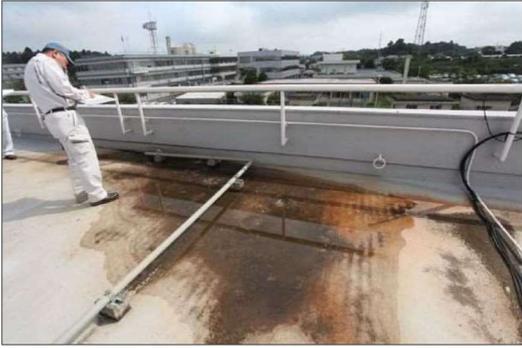
施設名	銚田市役所	建物名	市庁舎
劣化状況			
<ul style="list-style-type: none"> ・屋上の排水不良により、屋上に雨水が溜まっています。 ・樋等の清掃を行う必要があります。 		<ul style="list-style-type: none"> ・耐震控壁にひび割れや白華が見られます。

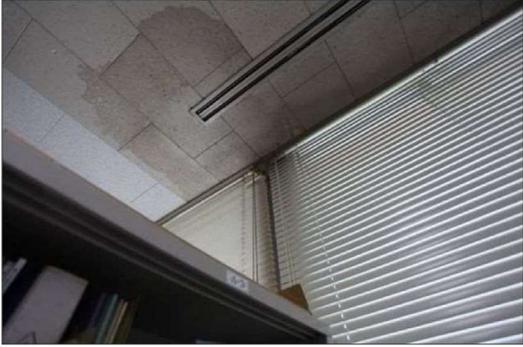
<ul style="list-style-type: none"> ・雨漏り跡が見られます。 ・屋上の溜まった雨水が滲みだしている可能性があります。屋上の改修を行っており、進行していないと考えられます。 		<ul style="list-style-type: none"> ・窓のシーリング材が劣化しており、更新時期を迎えています。

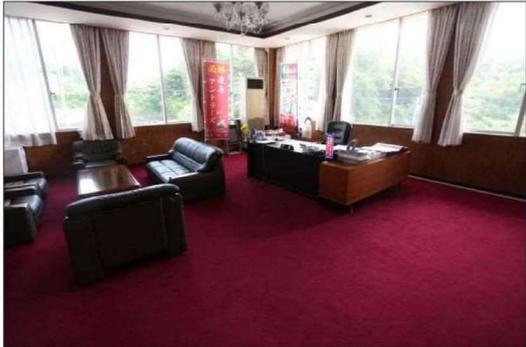
施設・建築物名	目視による劣化状況
銚田市役所・市庁舎	<ul style="list-style-type: none"> ・建築物は耐震補強と合わせて改修しています。 ・屋上の排水不良が見られますので、排水口、樋等の清掃を行う必要があります。 ・外壁にひび割れが見られますが、経過観察程度です。 ・天井には雨漏り跡が見られますが、屋上は改修していますので、進行していないと考えられます。 ・内部は、経年劣化が見られ、改修時期を迎えています。 ・2階の揺れは床スラブの厚さ不足が原因と考えられ、今後、詳細調査を行う必要があります。

<ul style="list-style-type: none"> ・市長室は歩行に伴い、床が揺れる。 ・床スラブの厚さ不足が原因と考えられます。 		<ul style="list-style-type: none"> ・床が波打っています。

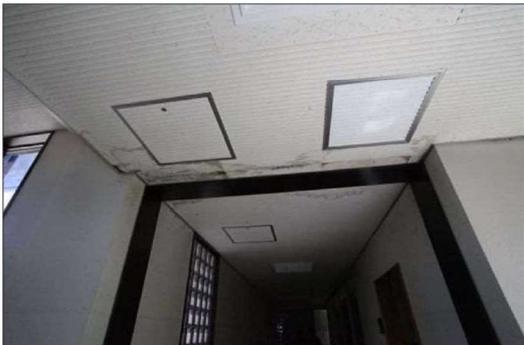
<ul style="list-style-type: none"> ・エクспанション周辺に雨漏りが見られます。 		<ul style="list-style-type: none"> ・窓の周辺に雨の吹込みが見られます。

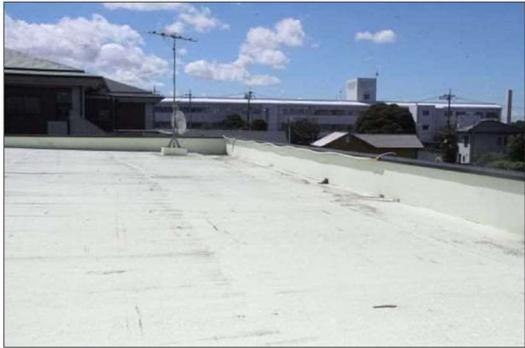
施設名	旭総合支所	建物名	分庁舎
劣化状況			
<ul style="list-style-type: none"> ・塗膜防水の改修が行われています。 	<ul style="list-style-type: none"> ・鉄筋の爆裂が見られます。 ・修繕の必要があります。

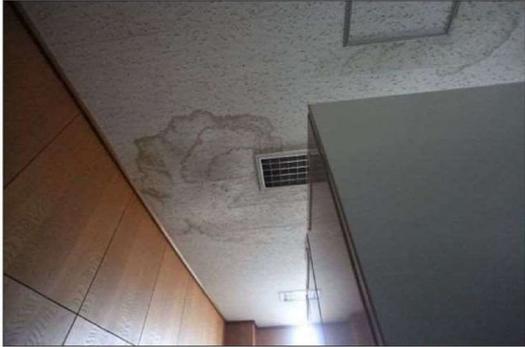
<ul style="list-style-type: none"> ・雨漏り跡が見られます。 ・空調設備からの漏水と考えられますので、詳細調査が必要となります。

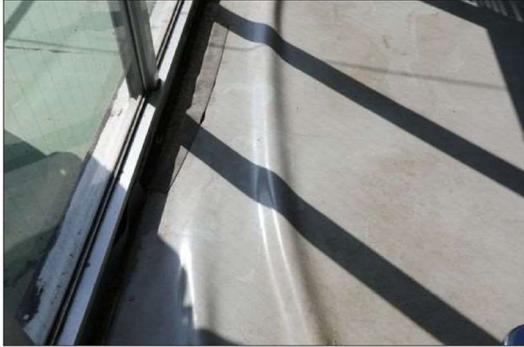
施設名	大洋総合支所	建物名	支所分庁舎
劣化状況			
<ul style="list-style-type: none"> 床材が波打っています。

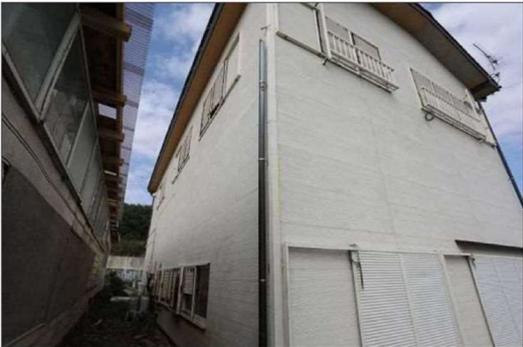
施設・建築物名		目視による劣化状況	
警備本部詰所・クラブハウス兼倉庫		・塩害の影響で屋根及び建具が改修時期を迎えています。	
施設名	警察本部詰所	建物名	倉庫・物置
劣化状況			
<ul style="list-style-type: none"> ・ 樋が損傷しています。 ・ 樋が転倒する危険性もあるため、早急な対応が必要です。 		<ul style="list-style-type: none"> ・ シャッター枠が錆びついています。

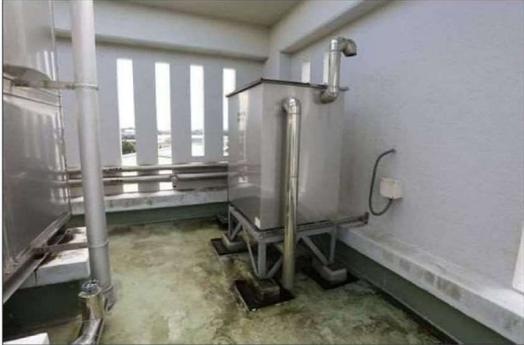
施設名	旭中学校	建物名	校舎
劣化状況			
<ul style="list-style-type: none"> ・防水シートが劣化しています。 ・次回の屋上防水改修工事に合わせて改修を検討します。 		<ul style="list-style-type: none"> ・樋が詰まっています。屋上の排水を妨げる要因になります。 ・樋の清掃が必要です。

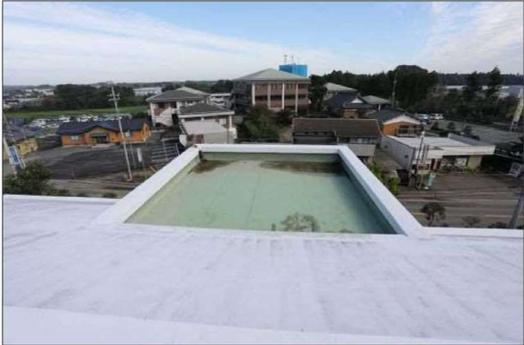
<ul style="list-style-type: none"> ・屋上の排水不良により、屋上に雨水が溜まっています。 ・樋等の清掃を行う必要があります。 		<ul style="list-style-type: none"> ・建具が劣化しています。 ・更新時期を迎えています。

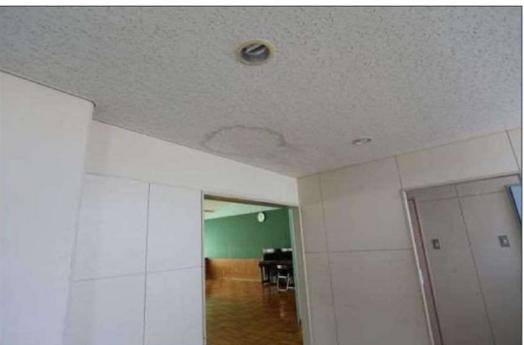
<ul style="list-style-type: none"> ・雨漏り跡が見られます。 		<ul style="list-style-type: none"> ・渡り廊下の支柱がサビて、穴が開いています。 ・早急に修繕する必要があります。

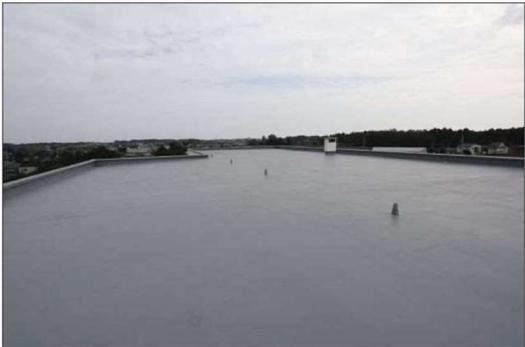
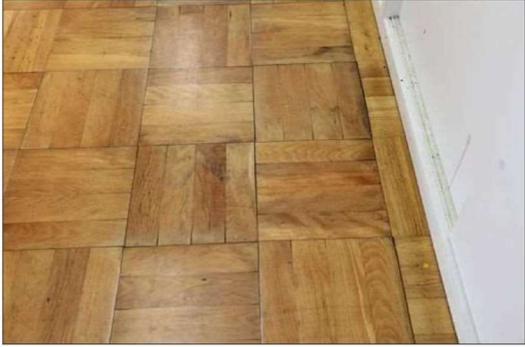
施設名	大洋中学校	建物名	校舎
劣化状況			
・防水材が経年劣化しています。		・経年に応じた劣化をしています。

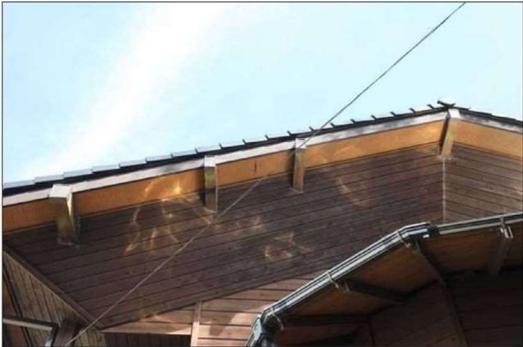
施設・建築物名		目視による劣化状況	
白鳥西地区地域学習館・集会所		・経年劣化が見られます。	
施設名	白鳥西地区地域学習館	建物名	集会所
劣化状況			
・軒天が劣化しています。		・特段の劣化は見られません。

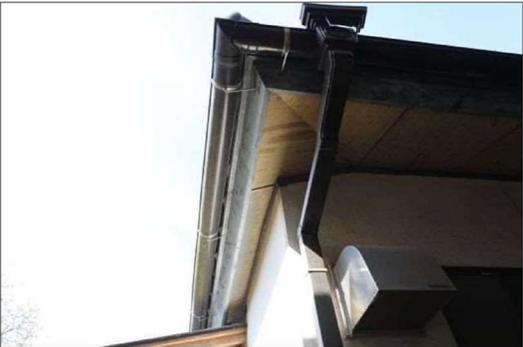
施設・建築物名		目視による劣化状況	
上島西地区地域学習館・集会所		・経年劣化が見られます。	
施設名	上島西地区地域学習館	建物名	集会所・会議室
劣化状況			
・軒天がサビています。

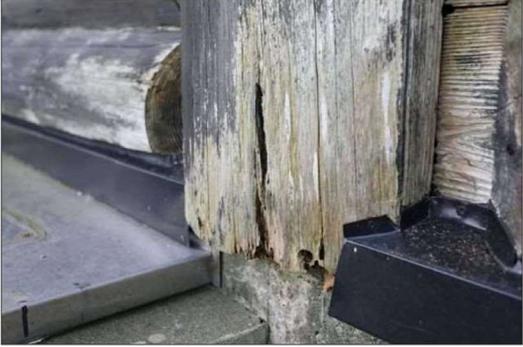
施設・建築物名		目視による劣化状況	
環境学習施設・自然観察棟、体験学習棟		・基礎、外壁に著しい損傷が見られます。早急に詳細調査を行う必要があります。	
施設名	環境学習施設	建物名	自然観察棟、体験学習棟
劣化状況			
・劣化しています。

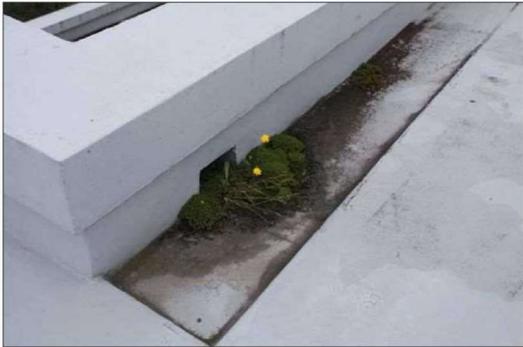
施設・建築物名		目視による劣化状況	
大洋公民館・公民館		・排水口、樋に土砂が堆積し、排水を妨げる原因となっています。清掃を行う必要があります。	
施設名	大洋公民館	建物名	公民館
劣化状況			
<ul style="list-style-type: none"> ・屋上の排水口に土砂が堆積しています。 ・屋上の排水を妨げる要因になりますので、清掃を行う必要があります。

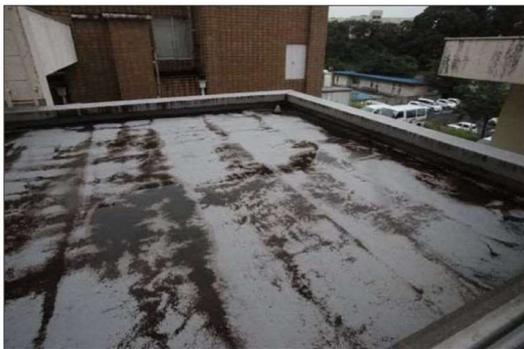
・屋上に雨水が溜まっており、施設の雨漏りの原因となっていると考えられます。	・外壁の塗装、タイルが剥がれています。 ・歩行者動線にある個所については、早急に対応が必要です。
---------------------------------------	---

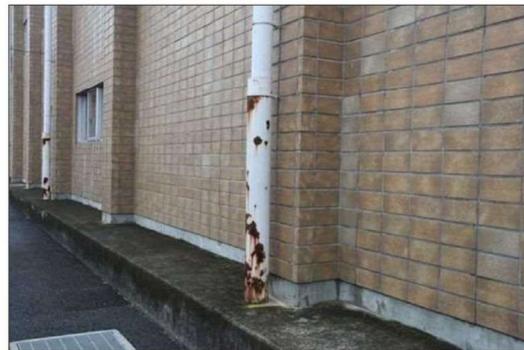
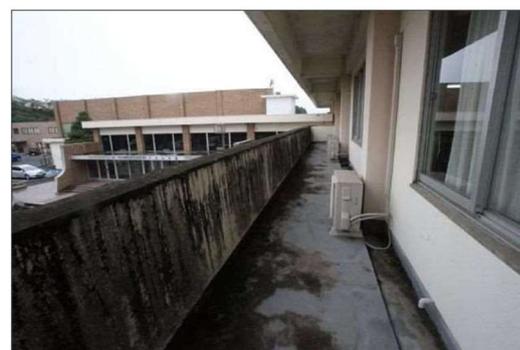
・縦樋がサビついています。	バルコニーの手すりが著しく劣化しています。
---------------	-----------------------

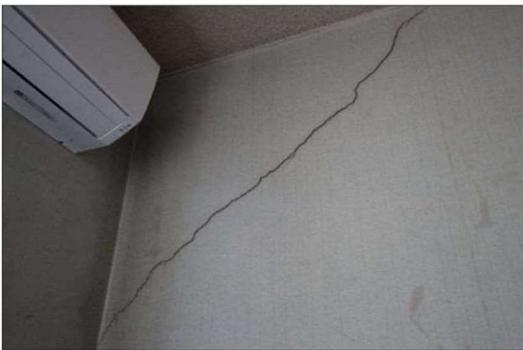
施設名	銚田中央公民館	建物名	公民館
劣化状況			
<ul style="list-style-type: none"> ・雨漏りが多数見られます。 ・屋上の排水が原因と考えられます。 		<ul style="list-style-type: none"> ・壁にひび割れが見られます。

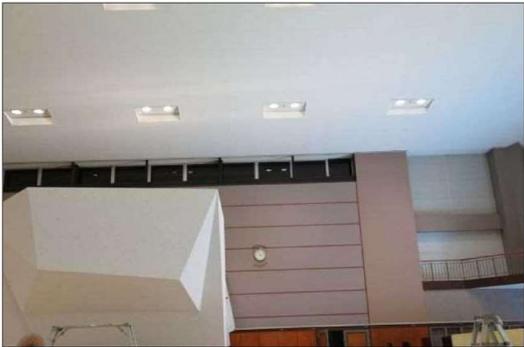
施設名	鉾田総合公園	建物名	体育館
劣化状況			
・特段の劣化は見られません。

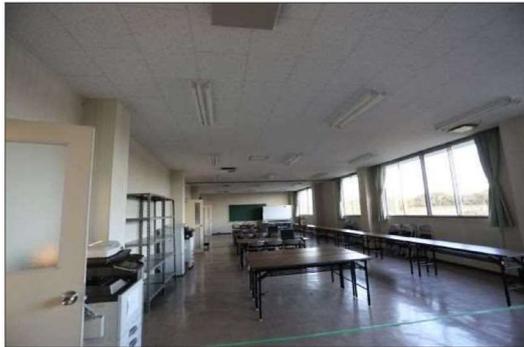
施設名	鉾田総合公園	建物名	管理事務所
劣化状況			
・特段の劣化は見られません。

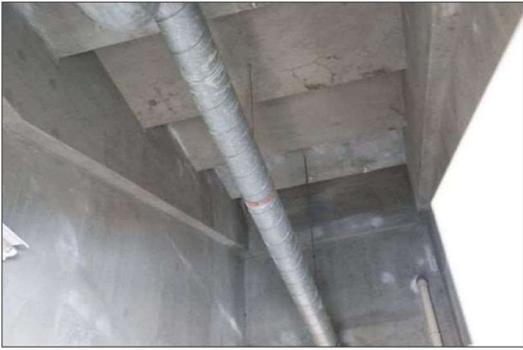
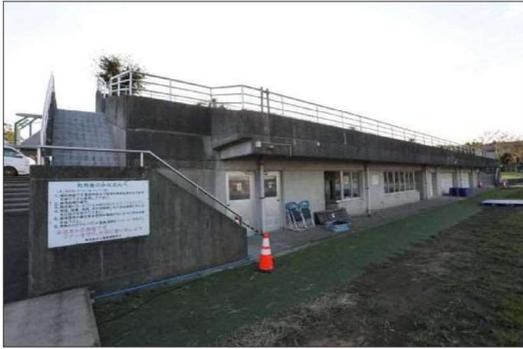
施設名	鉾田総合公園	建物名	陸上競技場メインスタンド
劣化状況			
<ul style="list-style-type: none"> ・階段下のコンクリートにひび割れがみられます。 		<ul style="list-style-type: none"> ・全体的に劣化が進行しています。

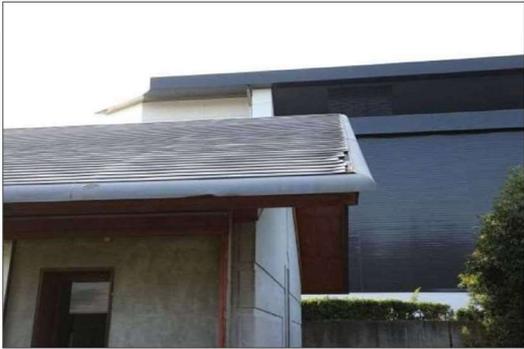
施設名	鉾田総合公園	建物名	弓道場
劣化状況			
<ul style="list-style-type: none"> ・屋根が劣化しています。

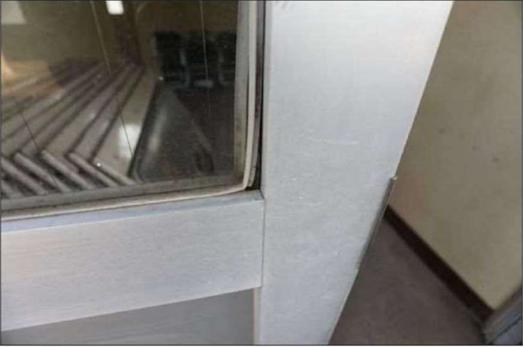
施設名	鉾田総合公園	建物名	野球場メインスタンド
劣化状況			
<ul style="list-style-type: none"> 外部建具のシーリング材が劣化しています。

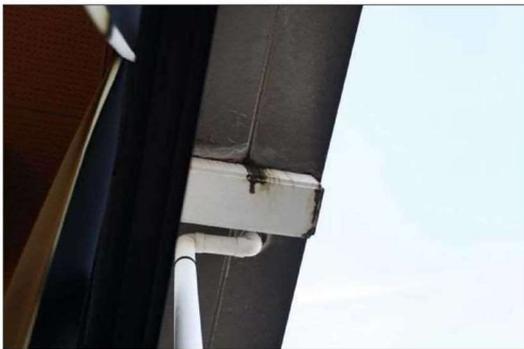
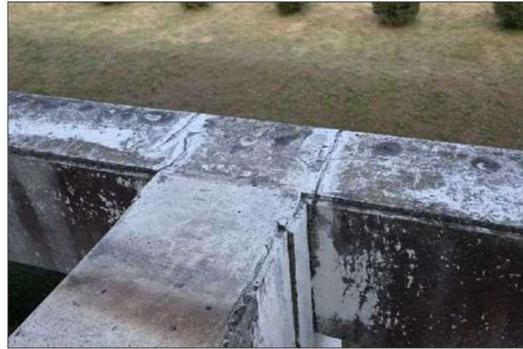
- ・軒天の梁がサビついています。
- ・早急な対応が必要です。

- ・バルコニーの手すりが劣化しています。

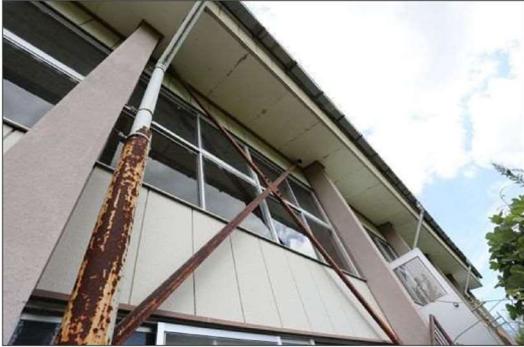
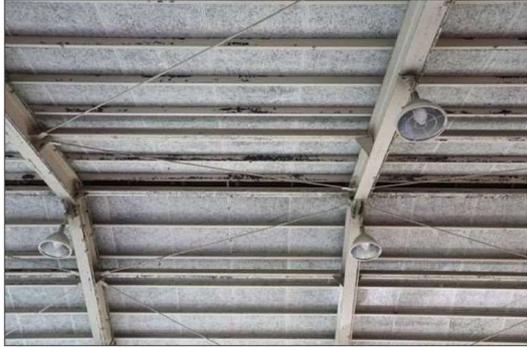
施設・建築物名		目視による劣化状況	
銚田南柔剣道場・武道館		<ul style="list-style-type: none"> ・屋根、天井の鉄骨がサビついており、外壁も同様にサビついています。更新時期を迎えています。 ・床の傾きを調査した結果、床の傾きが確認できたため詳細調査が必要です。 	
施設名	銚田南柔剣道場	建物名	武道館
劣化状況			
<ul style="list-style-type: none"> ・外壁の鉄骨、縦樋等がサビついています。更新時期を迎えています。 		<ul style="list-style-type: none"> ・天井の鉄鋼がサビついています。

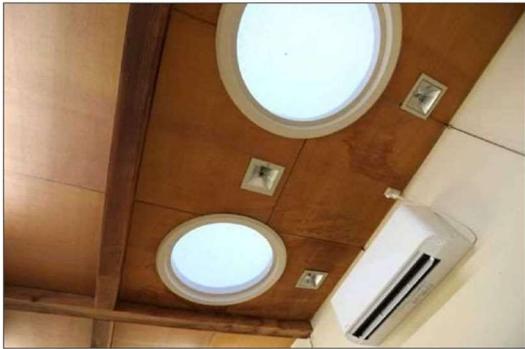
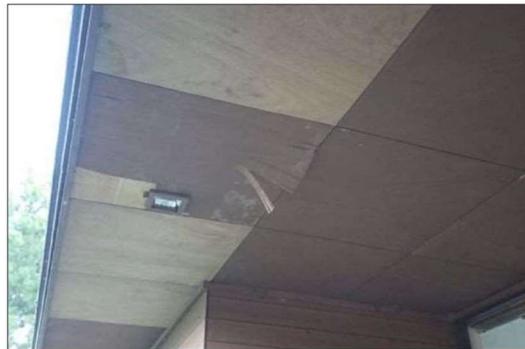
施設・建築物名	目視による劣化状況
くぬぎの森スポーツ公園・管理事務所	・内部は結露による劣化が見られ、換気設備が必要です。

| <ul style="list-style-type: none"> ・トップライトに結露ジミが見られます。 | <ul style="list-style-type: none"> ・軒天の建材が剥がれています。 |

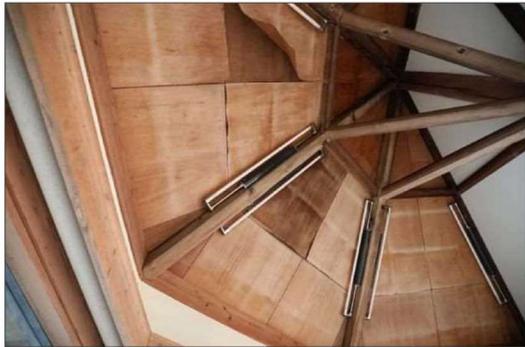
| <ul style="list-style-type: none"> ・天井材が湿気により、劣化しています。 | |

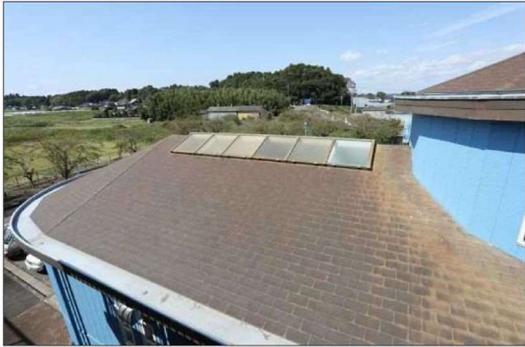
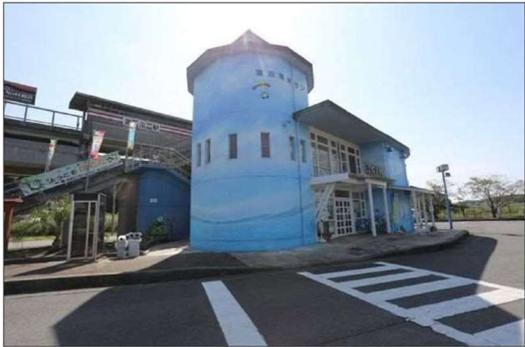
施設・建築物名		目視による劣化状況	
酒沼観光センター・案内所		・著しい劣化は見られません。	
施設名	酒沼観光センター	建物名	案内所
劣化状況			
・経年劣化を起こしています。		・外壁の塗装が行われています。

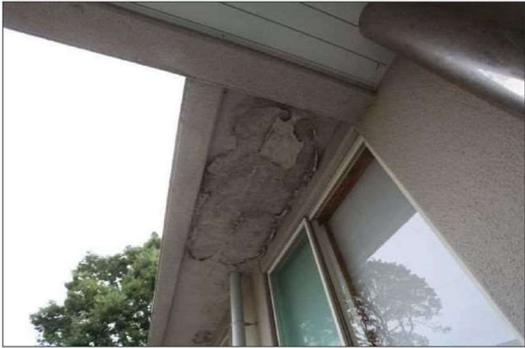
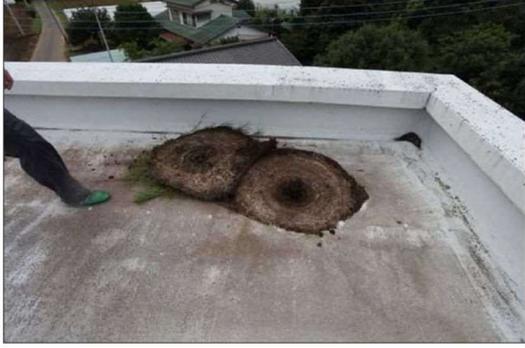
施設名	農業振興センター	建物名	振興センター
劣化状況			
<ul style="list-style-type: none"> 軒天の塗装が剥がれ落ちています。 		<ul style="list-style-type: none"> 屋上に土砂が堆積しています。排水を妨げ、雨漏りの原因となりますので、清掃の必要があります。

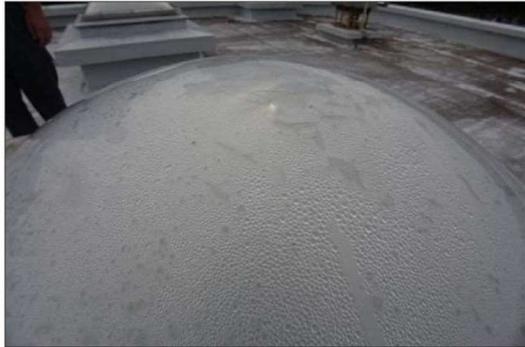
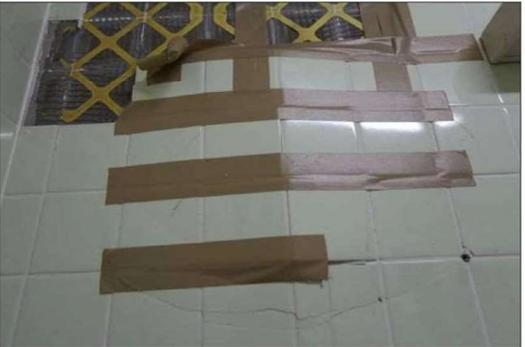
<ul style="list-style-type: none"> トップライトの内部に湿気がこもっており、天井の劣化に繋がります。 		<ul style="list-style-type: none"> タイルが剥落しており、危険性が高く、早急に修繕する必要があります。

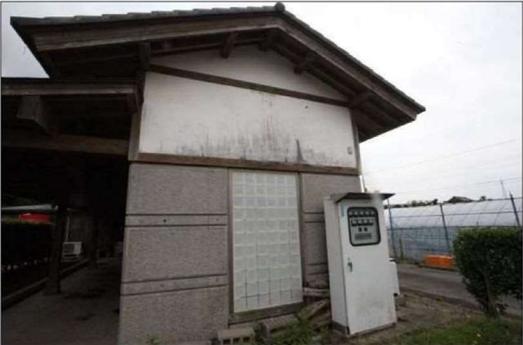
施設・建築物名		目視による劣化状況	
さんて旬菜館・直売所		・塩害が原因と思われる劣化が見られます。	
施設名	さんて旬彩館	建物名	直売所
劣化状況			
・外壁の劣化が進んでいます。

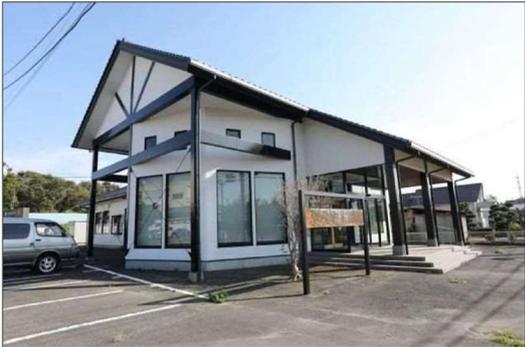
施設・建築物名		目視による劣化状況	
ふるさと見聞館		・雨漏りが見られます。	
施設名	ふるさと見聞館	建物名	事務所
劣化状況			
・雨漏りが見られます。

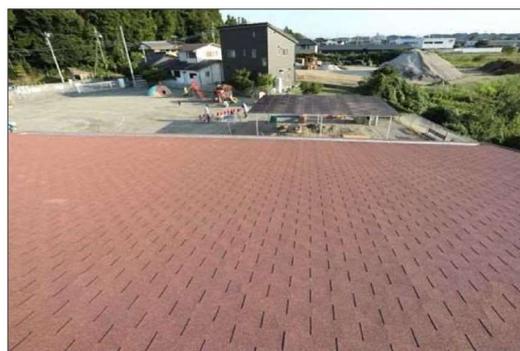
・1981年建築ですが、屋上の劣化があまり見られないことから、大規模改修を行ったものと考えられます。

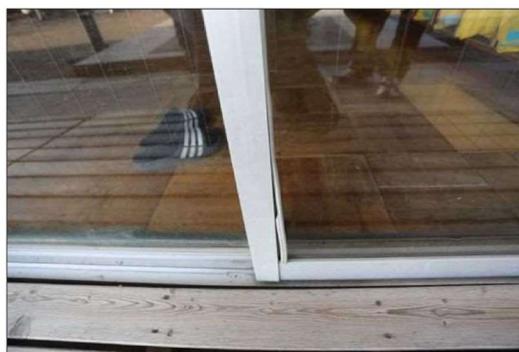
・サッシのシーリング材が劣化しています。

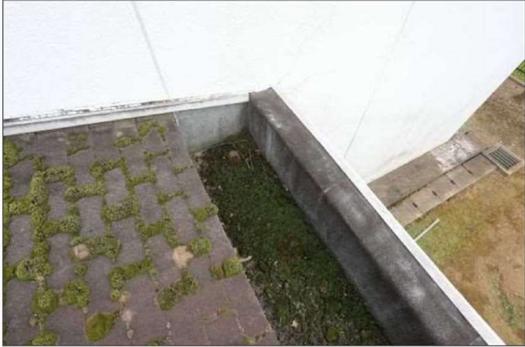
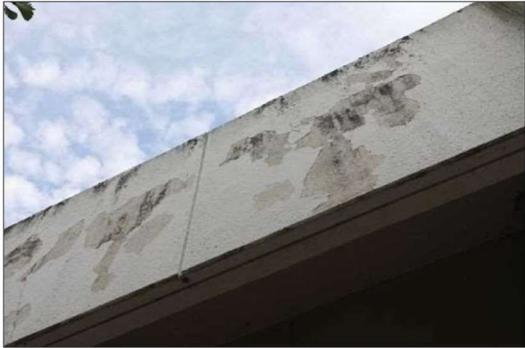
施設名	旭幼稚園	建物名	園舎
劣化状況			
<ul style="list-style-type: none"> ・屋根の排水口が土砂で埋まっています。 ・雨漏りの原因となりますので、清掃を行う必要があります。 		<ul style="list-style-type: none"> ・笠木の塗装が剥落しています。

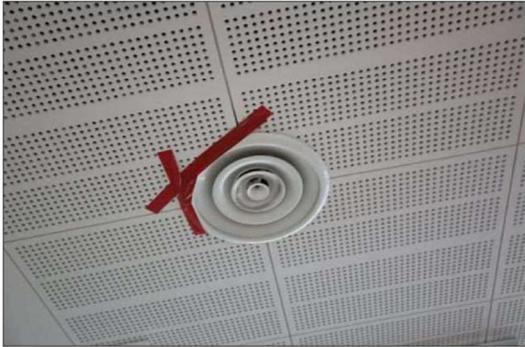
<ul style="list-style-type: none"> ・空調の吹き出し口がずれています。

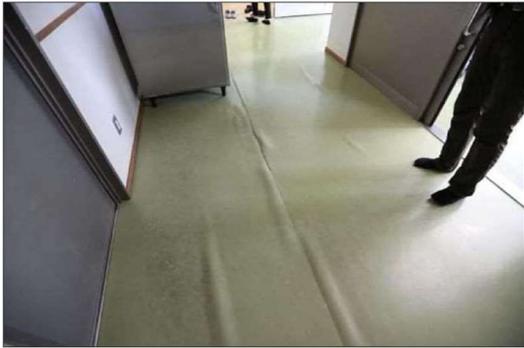
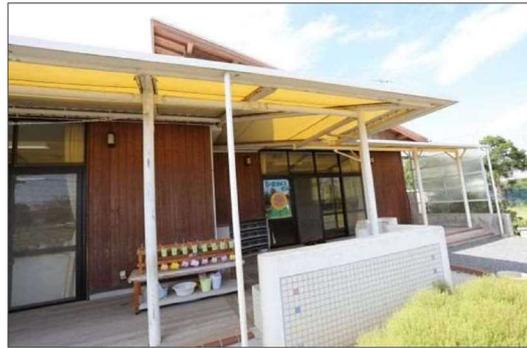
施設・建築物名	目視による劣化状況
銚田北幼稚園・園舎	・樋のつまりが原因と考えられる雨漏りが見られ、樋の清掃が必要です。

施設名	銚田北幼稚園	建物名	園舎
劣化状況			
・床材がひずんでいます。		・テラスメントに雨漏りが見られます。

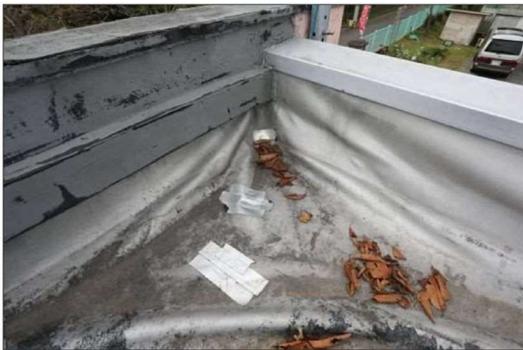
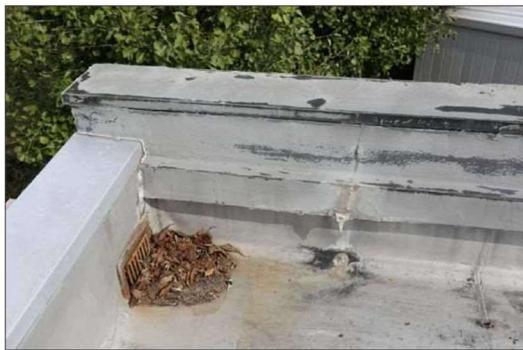
<ul style="list-style-type: none"> 防水シートが浮き上がっています。 雨漏りの原因となりますので、早急に対応が必要です。 	<ul style="list-style-type: none"> 屋上の排水口に土砂が堆積しています。 屋上の排水を妨げる要因になりますので、清掃を行う必要があります。
---	--

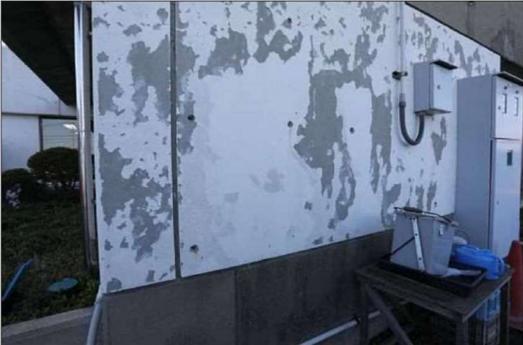
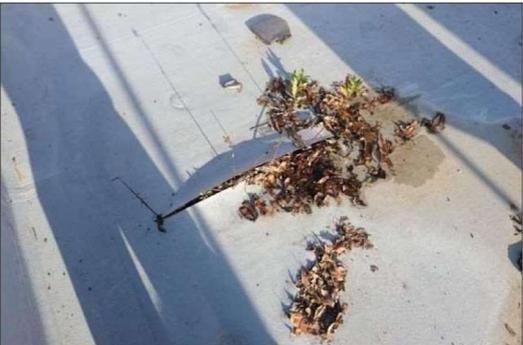
施設・建築物名	目視による劣化状況
つばさ幼稚園・園舎	<ul style="list-style-type: none"> ・屋根・屋上は、台風被害と思われる損傷が見られますので、対応が必要です。 ・経年劣化と思われる防水シートの破損も見られますので、対応が必要です。 ・木部の劣化が進行しており、詳細調査が必要な状況です。

施設名	つばさ幼稚園	建物名	園舎
劣化状況			
<ul style="list-style-type: none"> ・コンクリート打ち放しのピーコンの穴埋めが欠落しています。 ・雨水が滲み込み、鉄筋がサビる可能性があるため、早急に対応が必要です。 		<ul style="list-style-type: none"> ・防水シートが劣化しています。 ・雨漏りの原因となりますので、早急な対応が必要です。

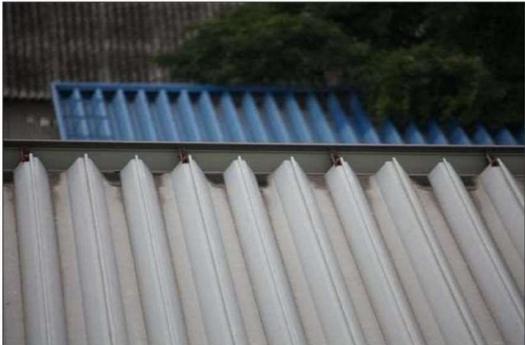
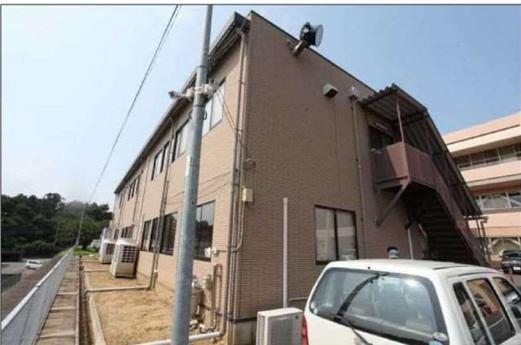
施設・建築物名	目視による劣化状況
銚田市福祉事務所・事務所	・屋根・屋上、外壁には、特段の劣化は見られません。

施設名	銚田市福祉事務所	建物名	事務所
劣化状況			
・2005年建築で、特段の劣化は見られません。		・2005年建築で、特段の劣化は見られません。

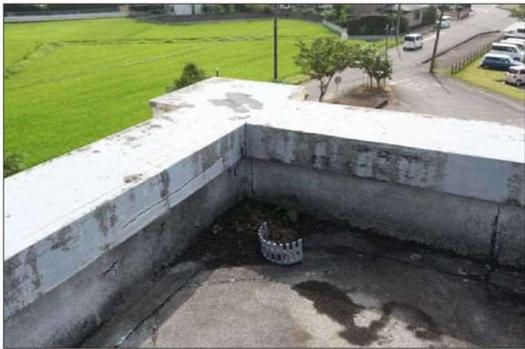
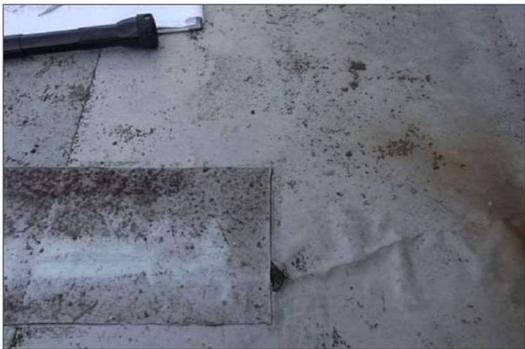
施設・建築物名	目視による劣化状況
老人福祉センターともえ荘・老人福祉施設	<ul style="list-style-type: none"> ・全体的に劣化が進行しています。 ・雨漏りが見られ、詳細調査が必要です。
老人福祉センターともえ荘・老人福祉施設	<ul style="list-style-type: none"> ・全体的に劣化が進行しています。 ・外壁に多数のひび割れが見られ、詳細調査が必要です。

施設名	老人福祉センターともえ荘	建物名	老人福祉施設
劣化状況			
<ul style="list-style-type: none"> ・屋上に土砂が堆積しています。排水を妨げる原因となりますので、清掃が必要です。 		<ul style="list-style-type: none"> ・屋上防水シートが劣化しています。

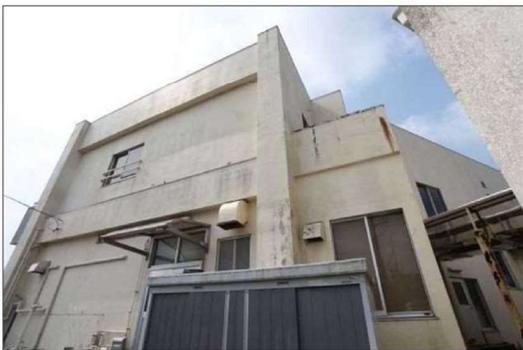
<ul style="list-style-type: none"> ・鉄筋の錆汁が見られます。 		<ul style="list-style-type: none"> ・天井に雨漏りのシミが見られます。

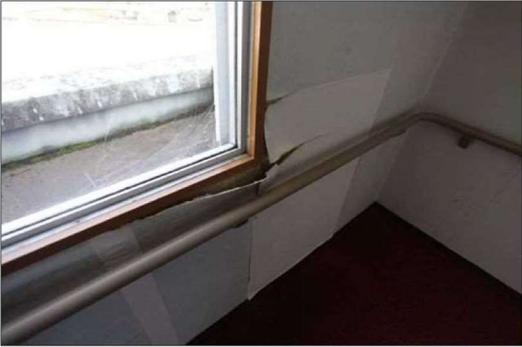
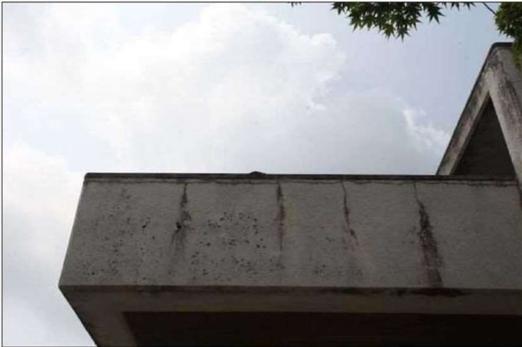
施設名	老人福祉センターともえ荘	建物名	老人福祉施設
劣化状況			
・内装の劣化が見られます。		・鉄筋の錆汁が見られます。

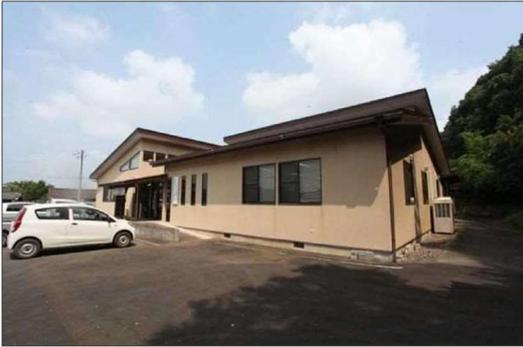
施設・建築物名		目視による劣化状況	
ワークプラザ銚田・ワークプラザ銚田		・特段の劣化は見られません。	
施設名	ワークプラザ銚田	建物名	集会所・会議室
劣化状況			
・2002年建築で特段の劣化は見られません。

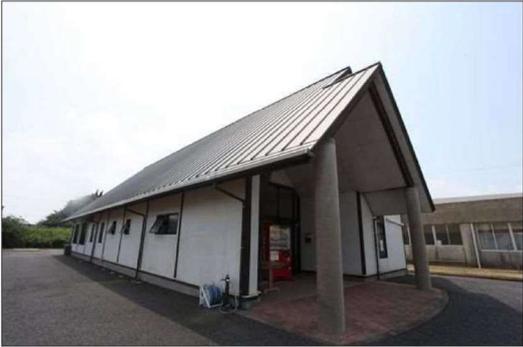
施設・建築物名		目視による劣化状況	
いきいきプラザ幸遊館・本館事務所		・特段の劣化は見られません。	
施設名	いきいきプラザ幸遊館	建物名	事務所
劣化状況			
・1999年建築で特段の劣化は見られません。		/

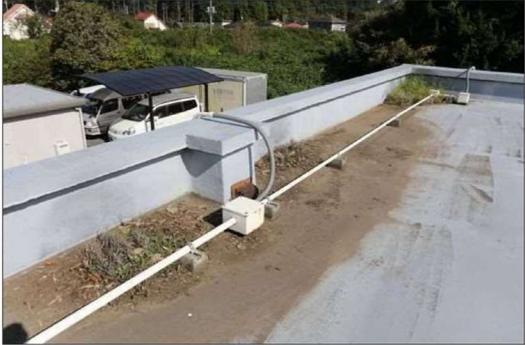
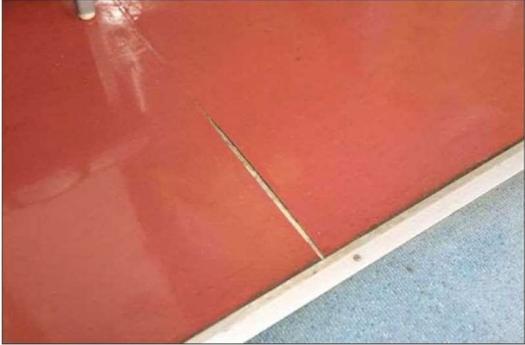
施設・建築物名		目視による劣化状況	
大洋保健センター・診療所		・部分的に改修しています。劣化の状況に合わせ、修繕していきます。	
施設名	大洋保健センター	建物名	保健センター
劣化状況			
・屋上に土砂が堆積しています。排水を妨げる原因となりますので、清掃が必要です。		・床材が劣化しています。

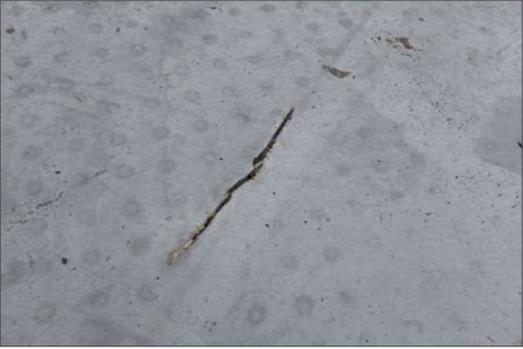
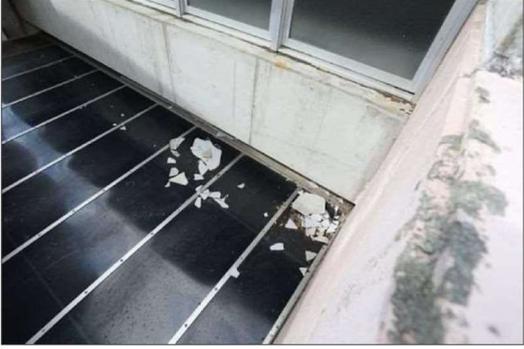
施設・建築物名		目視による劣化状況	
ほっとパーク銚田・自遊館		・外壁のモルタルが剥がれ落ちています。歩行者動線にある場合は、早急な対応が必要です。	
施設名	ほっとパーク銚田	建物名	自遊館
劣化状況			
・屋根防水が劣化しています。		・外壁のモルタルが剥がれています。歩行者動線にある場合は、危険性があるため。早急な対応が必要です。

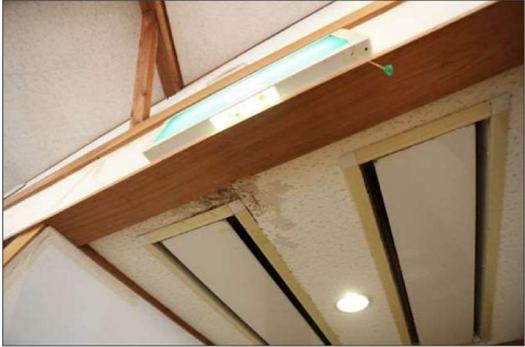
施設名	とっぷ・さんて大洋	建物名	休憩棟
劣化状況			
<ul style="list-style-type: none"> 天井には、雨漏りが見られ、詳細調査が必要です。

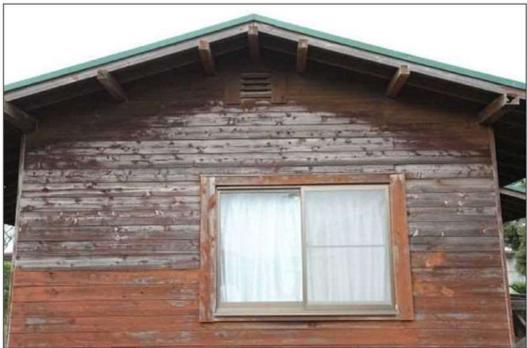
施設名	とっぷ・さんて大洋	建物名	コテージ123
劣化状況			
<ul style="list-style-type: none"> 外壁が劣化しています。

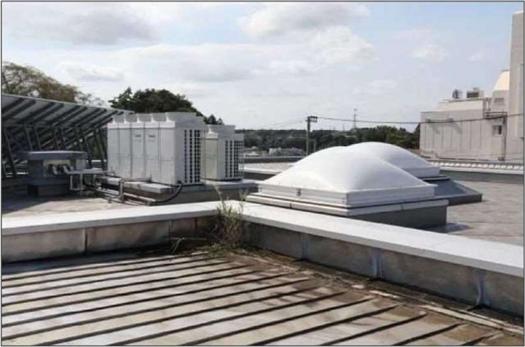
施設・建築物名		目視による劣化状況	
銚田保健センター・保健センター		・屋根の構造に問題があります。	
施設名	銚田保健センター	建物名	保健センター
劣化状況			
<ul style="list-style-type: none"> ・屋上に土砂が堆積しています。排水を妨げる原因となりますので、清掃が必要です。

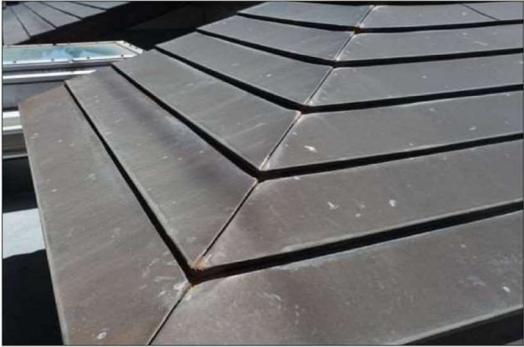
施設・建築物名		目視による劣化状況	
旭保健センター・保健センター		・経年劣化が見られます。	
施設名	旭保健センター	建物名	保健センター
劣化状況			
<ul style="list-style-type: none"> ・2008年建築で、経年劣化しています。今後、計画的に改修していきます。

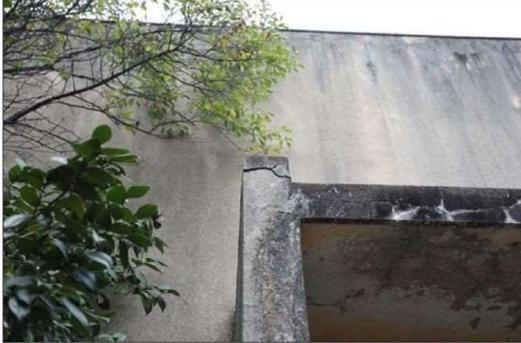
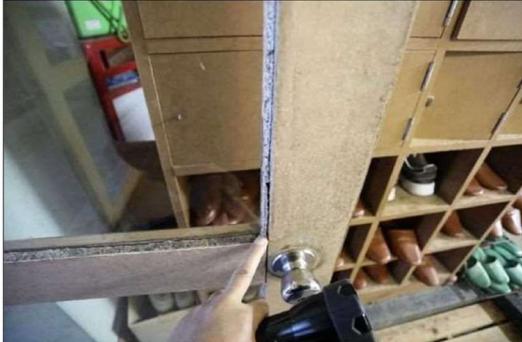
施設・建築物名	目視による劣化状況
巴診療所・診療所	・全体的に劣化が進行しています。劣化状況に合わせて、修繕を行います。

施設名	巴診療所	建物名	診療所
劣化状況			
<ul style="list-style-type: none"> • ひび割れや白華が多数見られます。 		<ul style="list-style-type: none"> • 建具の目地が劣化しています。

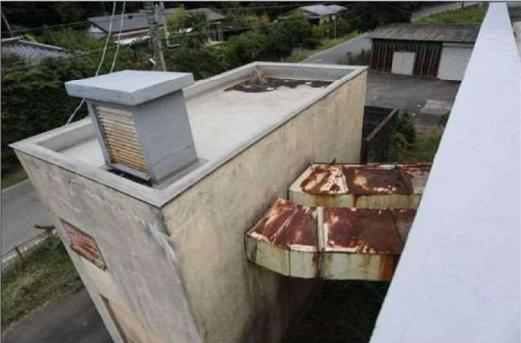
<ul style="list-style-type: none"> • 空調設備の配管がサビついています。

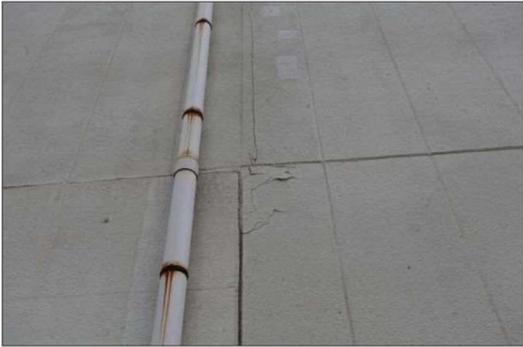
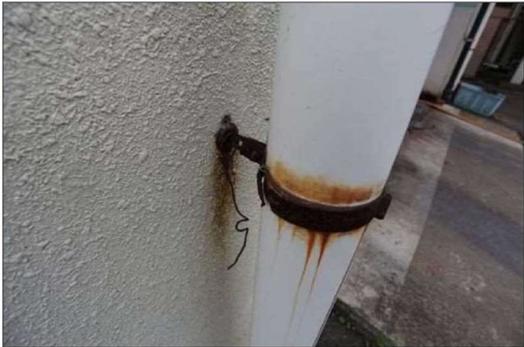
施設・建築物名	目視による劣化状況
銚田クリーンセンター	・一般の方が利用する施設ではありませんが、劣化が著しい部位もあるため、修繕が必要です。

施設名	銚田クリーンセンター	建物名	処理場・加工場
劣化状況			
<ul style="list-style-type: none"> 外壁が剥がれており、落下の危険性があり、早急な補修が必要です。 		<ul style="list-style-type: none"> 樋の取付金具がサビついています。

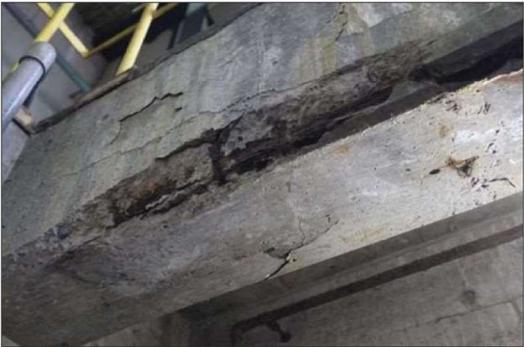
<ul style="list-style-type: none"> 梁が爆裂し、鉄筋がむき出しになっています。

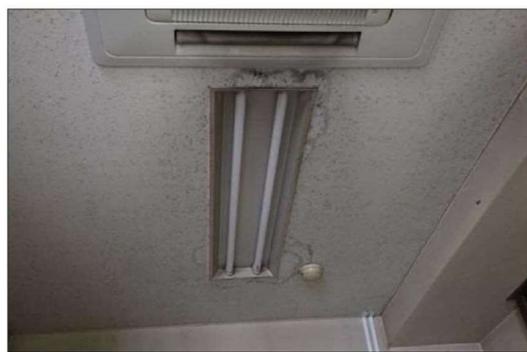
・空調設備の周辺にシミが見られます。		/

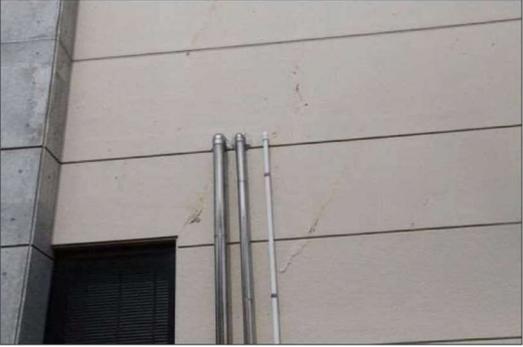
施設・建築物名	目視による劣化状況
大洋配水場・事務所	・外壁に経年劣化が見られますが、著しい劣化ではありません。計画的に改修していきます。

施設名	大洋配水場	建物名	事務所
劣化状況			
・外壁に経年劣化が見られます。

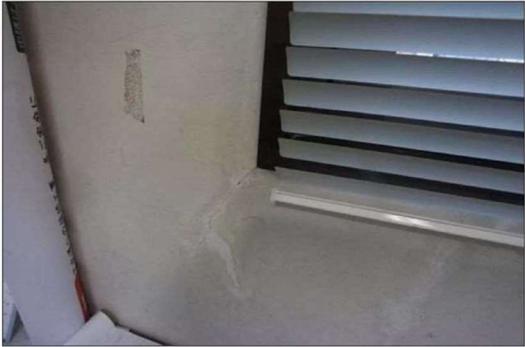
施設・建築物名		目視による劣化状況	
西台浄配水場・事務所		・内部の劣化が進行しています。	
施設名	西台浄配水場	建物名	事務所
劣化状況			
・壁にひび割れが見られます。

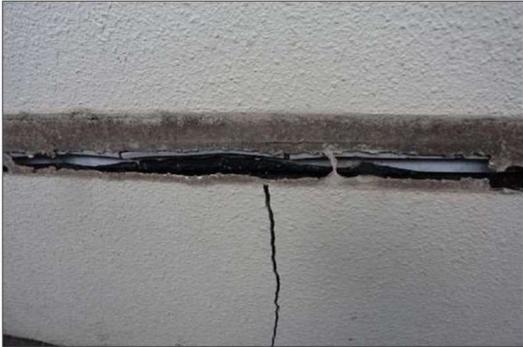
施設・建築物名		目視による劣化状況	
大洋配水場（配水ポンプ棟）・配水場		・基礎に劣化が見られます。詳細調査が必要です。	
施設名	大洋配水場（配水ポンプ棟）	建物名	配水場
劣化状況			
・基礎に亀裂が入っています。

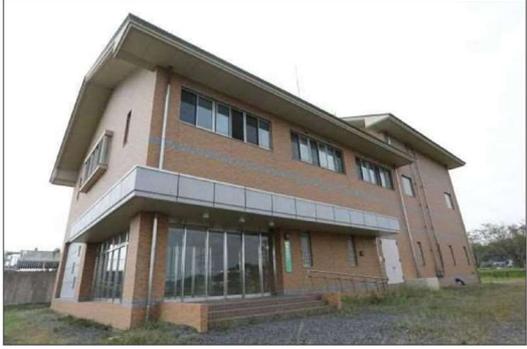
施設・建築物名	目視による劣化状況
銚田水処理センター・管理機械棟	・特段の劣化は見られません。

施設名	銚田水処理センター	建物名	処理場・加工場
劣化状況			
<ul style="list-style-type: none"> ・2013年建築で、特段の劣化は見られません。 ・今後は、計画的に改修していきます。
